Grønnestadvegen 393, 5561 BOKN

**Flott hytte med skjermet  
beliggenhet og tilhørende båtfeste

# Flott hytte med skjermet beliggenhet og tilhørende båtfeste | 2 bad | Flotte uteområder | Garasje

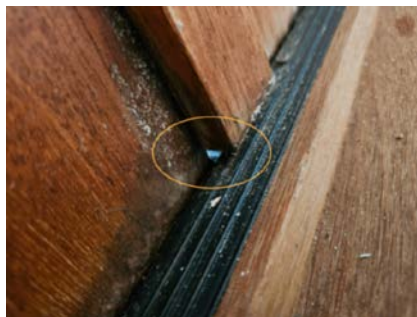
Det er påvist utetthet/åpning mellom dørblad og dørkarm. Dvs. at kald trekk kan oppstå.

- Dører må justeres.

Overvåk tilstanden jevnlig. For å få tilstandsgrad 0 eller 1 må dørene skiftes ut, men tidspunktet for når dette er nødvendig er vanskelig å si noe om.

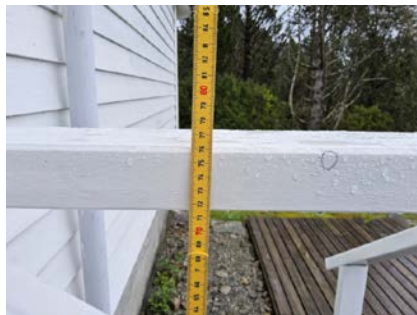
Rekkverket er for lavt i forhold til dagens krav til rekkverkshøyder.

- Rekkverkshøyde må endres for å tilfredsstille krav på byggemeldingstidspunktet.
- Åpninger i rekkverk må endres for å tilfredsstille krav på byggemeldingstidspunktet.

Det må påregnes at terrassedekke snart må byttes ut.

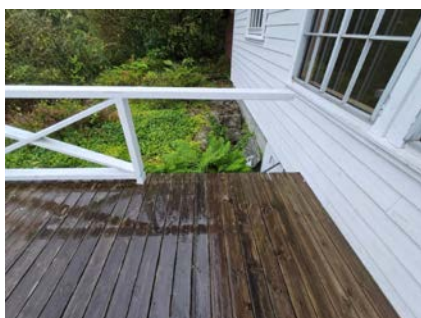
Det mangler deler av rekkverk.
