Tilstandsrapport

📍 Killingvegen 2, 4270 ÅKREHAMN

Befaringsdato: 23.03.2026

Enebolig - Byggeår: 1979

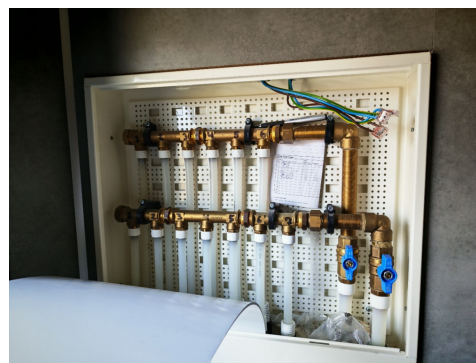
Vannrør av plast (rør-i-rør system). Fordelerskap på vaskerom. Stoppekran lokalisert i kjeller, i skap og ute i oppkjørsel. Normal levetid for vannledninger av PEX er 25 til 75 år.

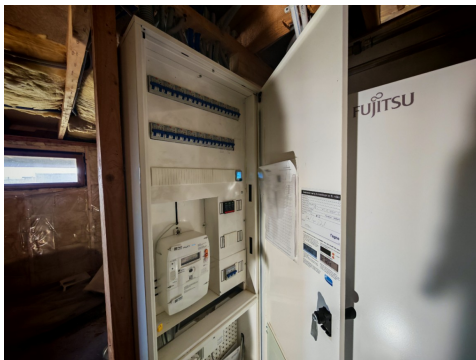
b. Manglende merking av kurser i sikringskap.

Samsvarserklæringen er dokumentasjon for at det elektriske arbeidet er prosjektert og utført av en installatørbedrift. Når samsvarserklæring mangler bør interesserte påregne at minimum deler av det elektriske anlegget er montert uten bruk av registrert elektro innstillingsvirksomhet. Kravet til samsvarserklæring kom i 1999.
