Killingvegen 2, 4270 ÅKREHAMN

**En lekker og påkostet enebolig i  
funkisstil med renvert første  
etasje | Stor tomt og flotte  
uteområder | Garasje**

## Nøkkelinformasjon

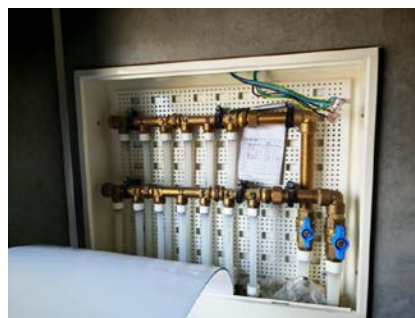
Vannrør av plast (rør-i-rør system). Fordelerskap på vaskerom. Stoppekran lokalisert i kjeller, i skap og ute i oppkjørsel. Normal levetid for vannledninger av PEX er 25 til 75 år.

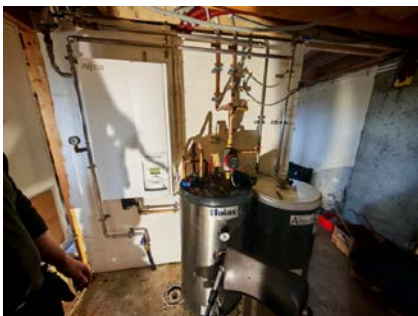
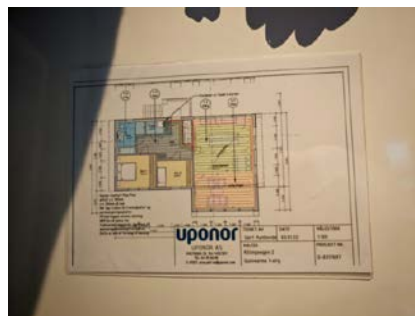
Anlegget er montert av eier som er faglært på området.

Anlegget ser bra ut, med drenering til sluk og skikkelig merking.

Uttrekning av vannbåren varme.

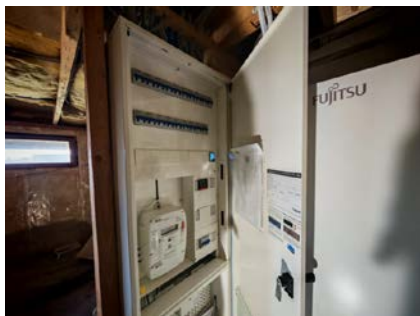
### b. Manglende merking av kurser i sikringskap.

Samsvarserklæringen er dokumentasjon for at det elektriske arbeidet er prosjektert og utført av en installatørbedrift. Når samsvarserklæring mangler bør interesserte påregne at minimum deler av det elektriske anlegget er montert uten bruk av registrert elektro installasjonsvirksomhet. Kravet til samsvarserklæring kom i 1999.
