# Tilstandsrapport

Fritidsbolig

Saukollvegen 41, 2960 RØN

Befaringsdato: 29.07.2025

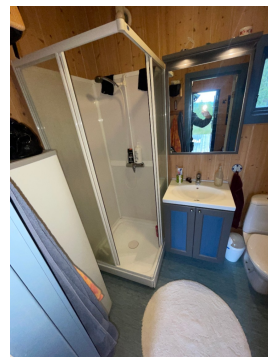
Bad

Aktuell byggeforskrift er tekniske forskrifter i perioden 1997-2010.  
Dokumentasjon: Bilder av varmekabler i gulv.

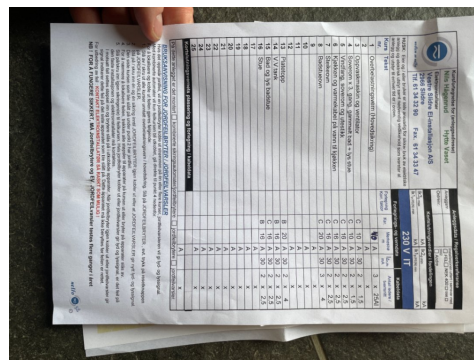
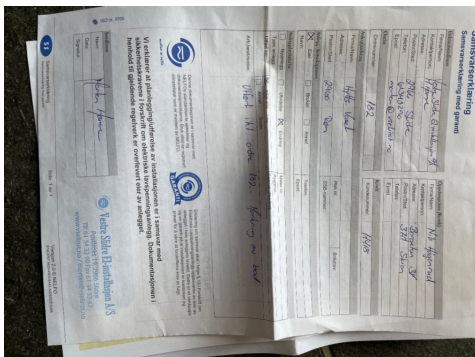
Div. samsvarserklæringer

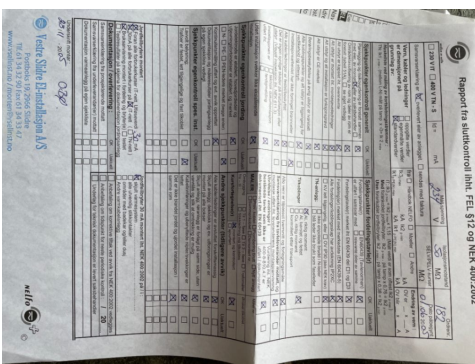
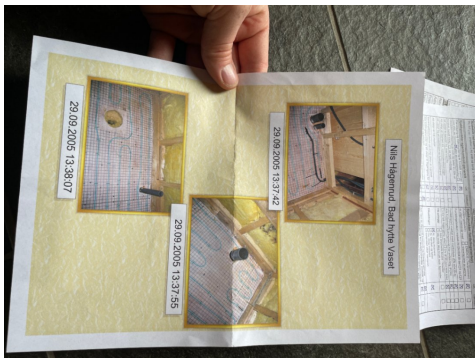
Div. samsvarserklæringer

Bilder ved legging av varmekabler på bad.

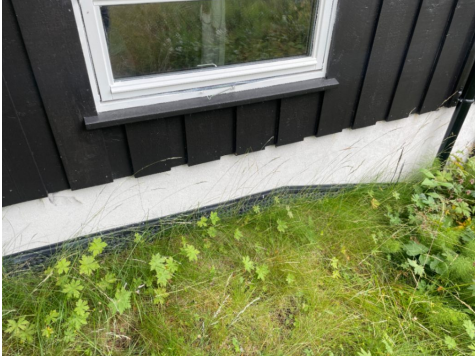
## TG 2 Terrenghforhold

Eiendommen er planert rundt bygning med grus, og gruset innkjøring/parkering. Ellers lett kupert og skrånende naturtomt. Eiendommen er kontrollert i kart fra NVE Faresoner, og det er ikke registrert faresoner i område mtp. flom, ras- og skredfare.
