# Koselig familievennlig hytte med alle fasiliteter. Beliggende i naturskjønne omgivelser.

# Tilstandsrapport

Befaringsdato: 29.07.2025

Rapportdato: 06.08.2025

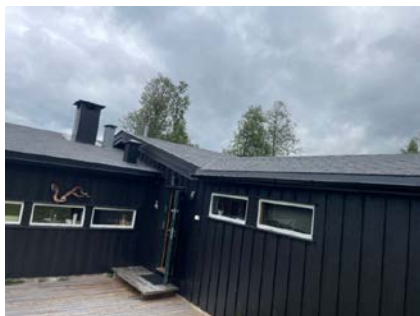
Stedvis synlig mose og slitasje.

- Tidspunkt for utskiftning av takteking nærmer seg.
- Overvåk tilstanden jevnlig. For å få tilstandsgrad 0 eller 1 må tekkingen skiftes ut, men tidspunktet for når dette er nødvendig er vanskelig å si noe om.
