Om Saukollvegen 41

Tilstandsrapport

Befaringsdato: 29.07.2025

Rapportdato: 06.08.2025

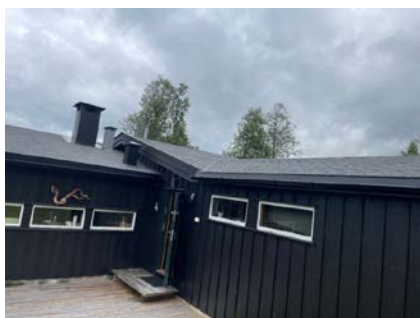
Stedvis synlig mose og slitasje.

- Tidspunkt for utskiftning av takteking nærmer seg.
- Overvåk tilstanden jevnlig. For å få tilstandsgrad 0 eller 1 må tekkingen skiftes ut, men tidspunktet for når dette er nødvendig er vanskelig å si noe om.

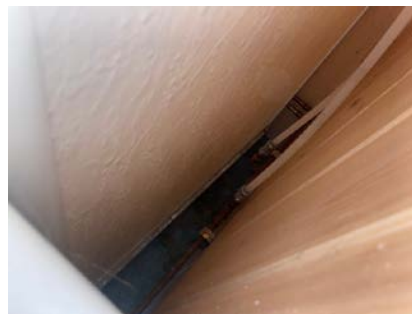
ETASJE > BAD

Trepanel på vegg bak dusjkabinett.

- Uegnede materialer må fuktbeskyttes/utskiftes.

Kostnadsestimat satt for etablering av et lokalt tettesjikt på veggene i våtsoner til dusj og servant. Kostnadsestimat er ikke satt for en fullstendig oppgradering av våtrommet jmf. dagens regelverk.

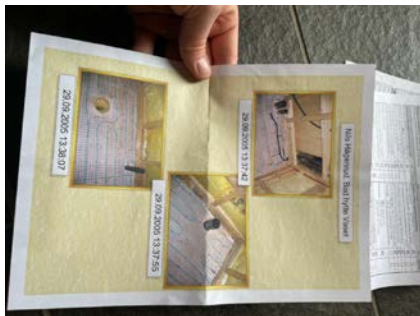
Bilder ved legging av varmekabler på bad.
