# Tilstandsrapport

Enebolig

Hornåsengveien 80, 1940 BJØRKELANGEN

Befaringsdato: 29.08.2025

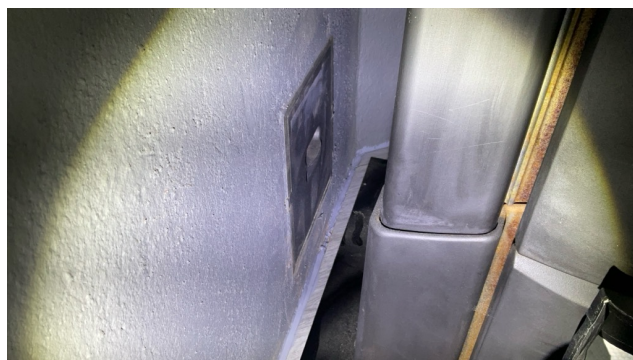
### ! TG 2 Rom Under Terreng

Punktet må sees i sammenheng med 'Drenering'

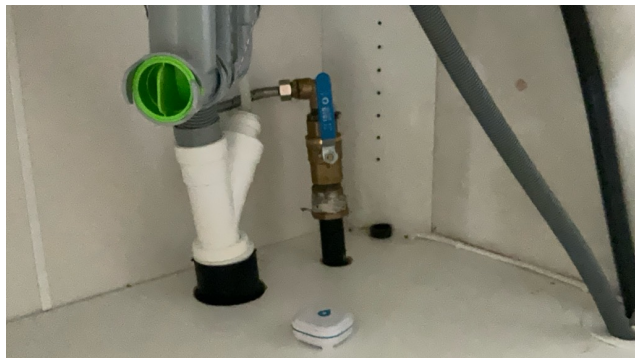
## TG 2 Avløpsrør

Det er avløpsrør av støpejern fra baderommet (utvendig avløpsrør i innkassing på ytterveggen).  
Det er avløpsrør av plast fra kjøkkenet.

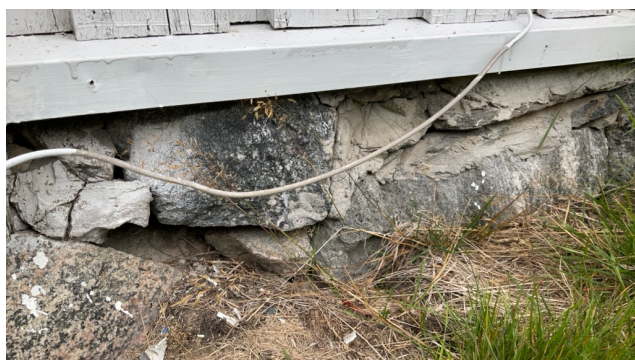
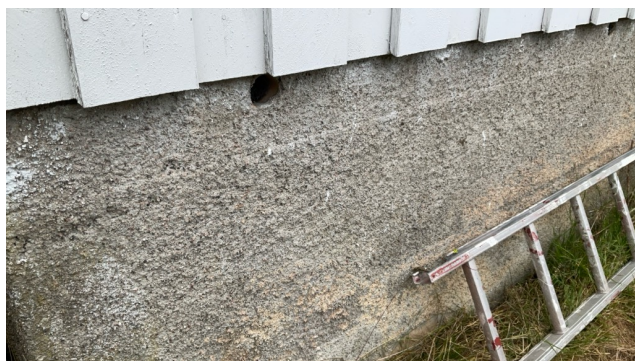
## ! TG 1 Grunnmur og fundamenter

Bygningen har grunnmur av gråsteinsmur og grunnmur av betong/lettbetong på tilbygd del.
