# Tilstandsrapport

Selveierleilighet (i blokk)

C. Sundts gate 56, 5004 BERGEN

Befaringsdato: 23.06.2025

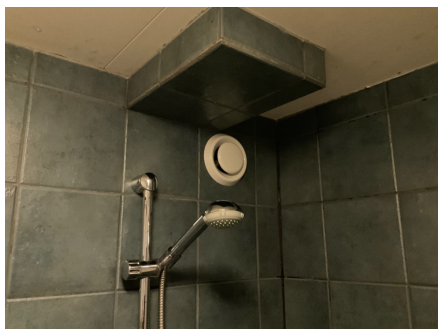
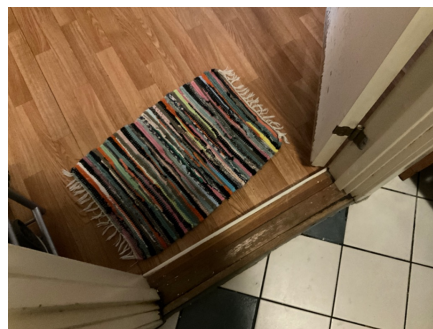
##### Vurdering av avvik:

- Andre tiltak:
- Elektrisk avtrekksvifte bør monteres for å lukke avviket.
- Det kan være at borettslag/sameie har egne vedtekter som hindrer montering av mekanisk avtrekk fra rommet, anbefalt tiltak må derfor avklares nærmere med styret i borettslag/sameie før det eventuelt kan gjennomføres.
