# Tilstandsrapport

Fritidsbolig

Ørvikveien 127 , 3788 STABBESTAD

Befaringsdato: 28.01.2026

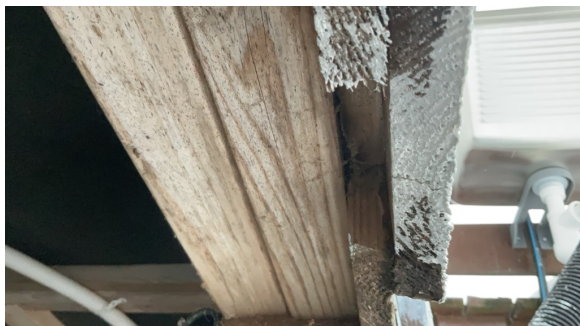
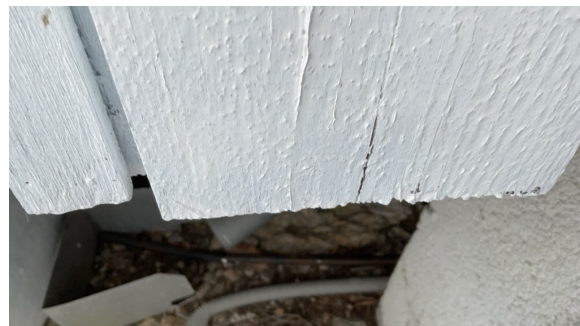
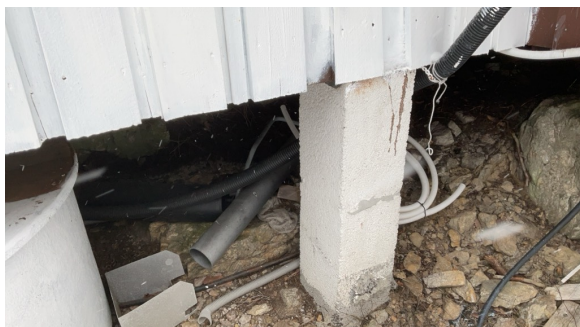
Deler av kledningen er malingsslitt og har tørkesprekker.

- Uten tilstrekkelig lufting bak bordkledningen kan fuktighet som trenger inn bak bordene eller gjennom veggen innenfra ikke tørke opp. Dette skaper ideelle forhold for råtesopp og muggvekst.

Kledningen har behov for vedlikehold og enkelte bord eller deler av kledningen bør skiftes. Se også punktet "Grunnmur og fundamenter".

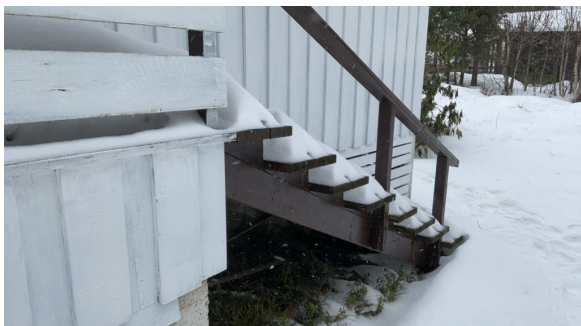
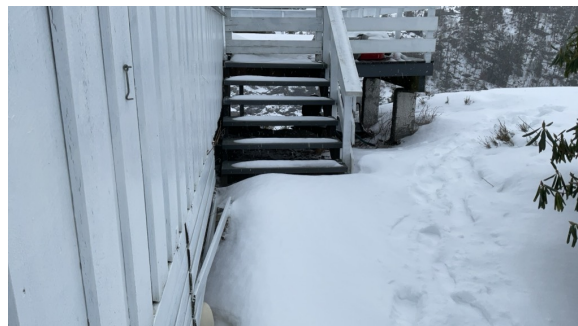
## **TG 1** Utvendige trapper

Det er trapper av tre.
