# Tilstandsrapport

Selveierleilighet

Elvarheimgata 6 C, 2414 ELVERUM

Befaringsdato: 24.10.2025

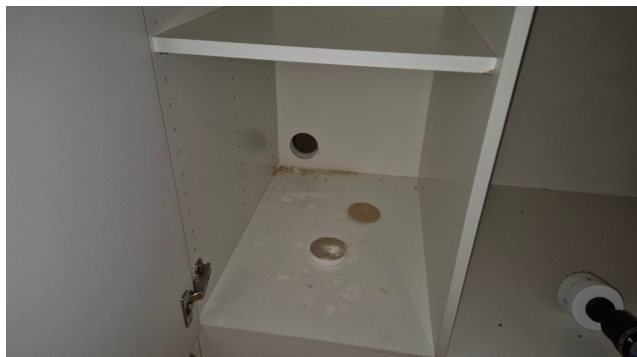
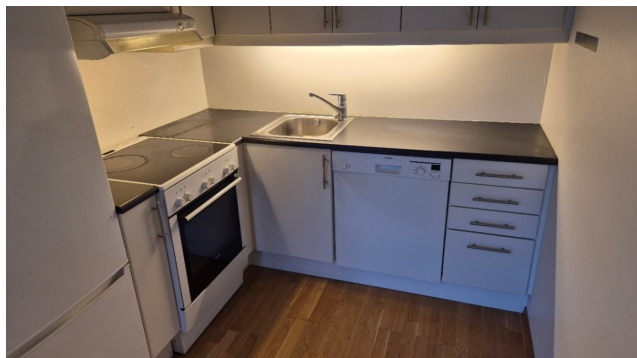
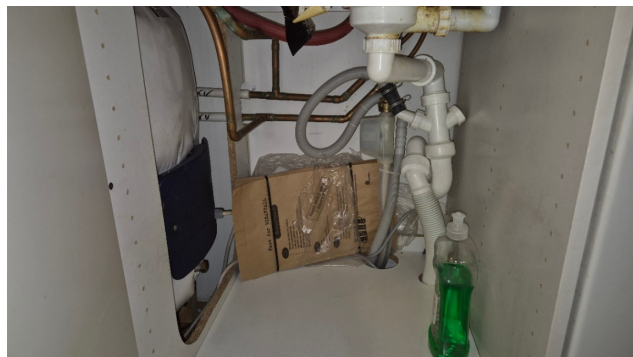
### 2.ETASJE > KJØKKEN

#### ! TG 1 Overflater og innredning

Kjøkken med åpen løsning til stue. Innredning med malte fronter og laminerte skrog. Veggflater over kjøkkenbenker malt betong og malte plater. Laminerte benkeplater, overganger med mykfuge. Opplegg for oppvaskmaskin. Åpne løsninger for hvitevarer med komfyr, oppvaskmaskin og kjøøl/frysenskap. Oppvaskkum i metall. Kjøkken uten lekkasjevakt og komfyrvakt.
