# Tilstandsrapport

Enebolig

Torghattens gate 27, 8906 BRØNNØYSUND

Befaringsdato: 25.11.2025

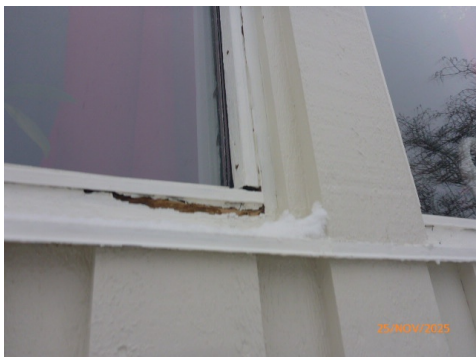
Stue 1.et vest

## ! TG 3 Vinduer fra 1959

Underetasjen under hovedbygget har trevinduer med enkle og koblede glass fra 1959.

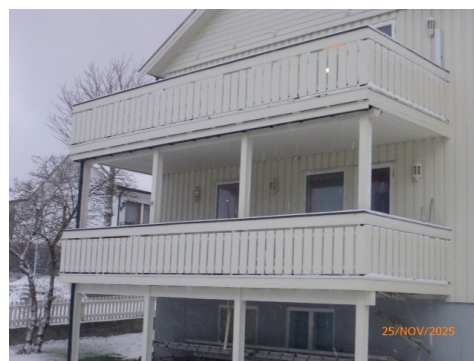
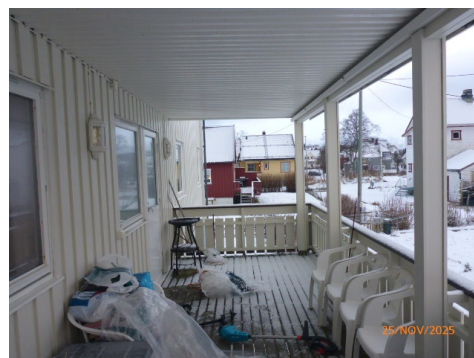
1.etg

- Det er ikke krav om utbedring av rekkverkshøyde opp til dagens forskriftskrav.

Rekkverkshøyden bør økes til dagens krav for å redusere risikoen for fallulykker og ivareta sikkerheten for brukerne.

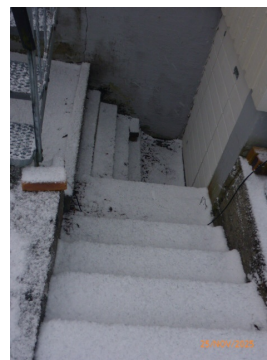
## ! TG 2 Utvendige trapper

Strekkmalltrapp til trapperom fra ca. 1981.  
Plass-støpt trapp fra 1959 til inngang for utleide arealer i 1. etasje.

Rekkverk bør monteres for å utbedre avviket. Manglende rekkverk medfører økt risiko for fall og personskade ved bruk av trappene.

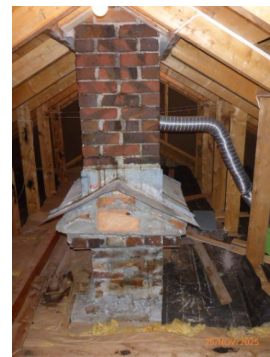
## ! TG 3 Pipe og ildsted

Boligen har mursteinspipe fra byggeår, forlenget på kaldt loft til over tak ca. 1981.

Det må påregnes kostnader for utbedring av avvikene.

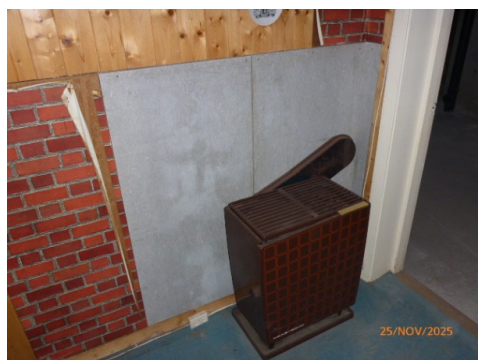
## Rom Under Terreng

*Punktet må sees i sammenheng med 'Drenering'*

Kostnader her gjelder fjerning av det som er mulig av treverk/organisk materiale.

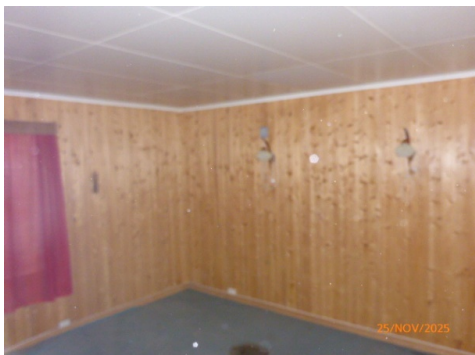
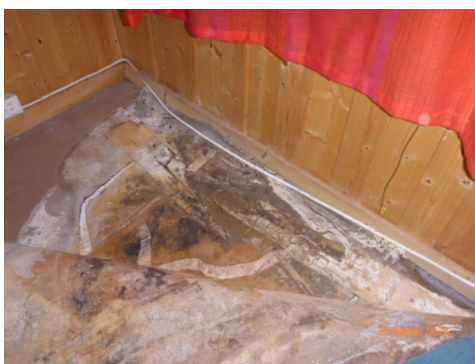
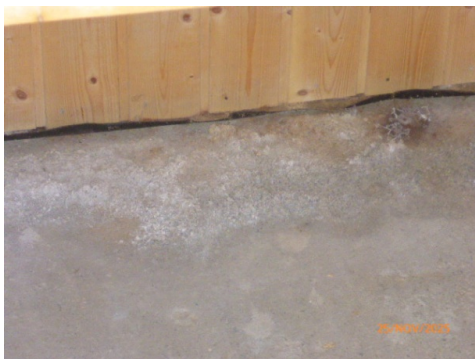
## ! TG 3 Kryp kjeller

- Det er ikke tilfredsstillende ventilering av krypkjeller.
- Det er påvist skader på konstruksjoner i krypkjeller som er forårsaket av råte eller sopp.

Det er begynnende skade på bunnsvill mot nord.

Det bør gjennomføres utbedring av bunnsvill mot nord for å hindre videre utvikling av råte- og sopp-skader.

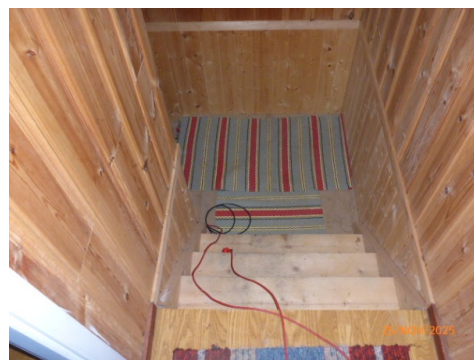
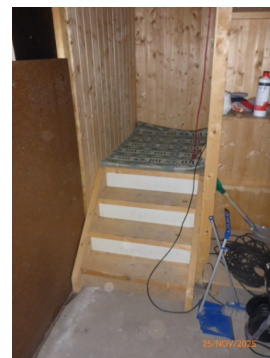
## ! TG 2 Innvendige trapp til 2.et.

Rekkverkshøyde bør økes og håndløper bør monteres for å ivareta sikkerheten og redusere risikoen for fall og personskader. Manglende håndløper og lavt rekkverk kan føre til økt fare for ulykker, spesielt for barn og eldre.

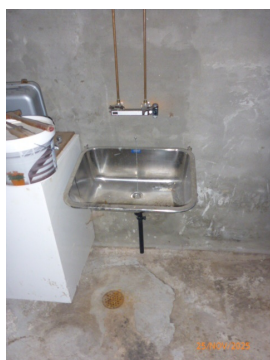
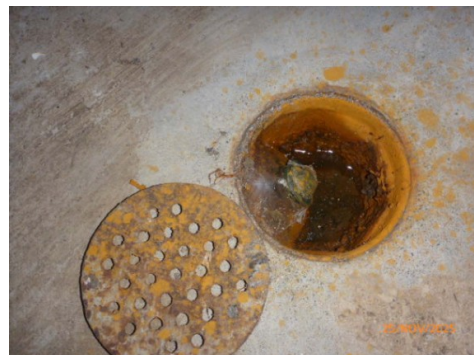
#### ! TG 3 Tilliggende konstruksjoner våtrom

Det er ingen åpenbare skader etter tidligere bruk av rommet fra før 1981. Det er observert fuktvandring i mur og dekke fra svikt i drenering.

- Hulltaking er ikke foretatt da det allerede er påvist andre avvik i våtsonen.
- Ved andre fuktundersøkelser enn hulltaking, er det påvist indikasjoner på fuktskader.

Det bør gjennomføres ytterligere undersøkelser og utbedring av påviste fukt- og dreneringsproblemer for å hindre videre fuktskader i konstruksjonen.

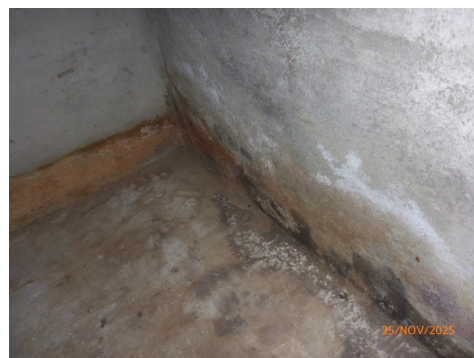
#### ! TG 3 Generell

- Våtrommet har behov for omfattende oppgraderinger. For å sikre en løsning som oppfyller gjeldende krav, bør tettesjikt, sluk og røropplegg oppgraderes og dokumenteres.
- Manglende oppgradering av våtrommet medfører høy risiko for at konstruksjonene ikke vil tåle vanlig bruk av vann eller lekkasjer. Dette kan føre til fuktskader på tilstøtende konstruksjoner.

Våtrommet bør totalrenoveres for å oppfylle dagens krav til fuktsikring og funksjonalitet.

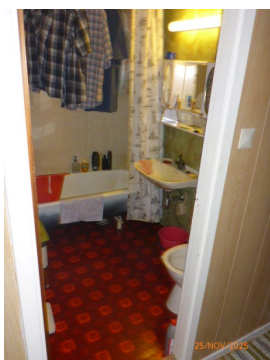
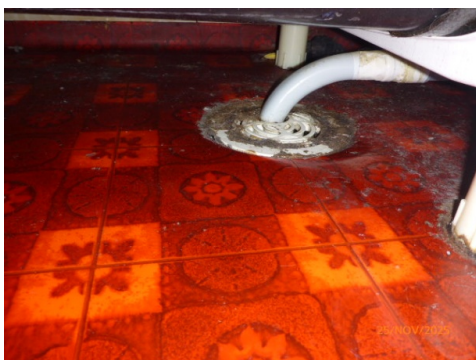
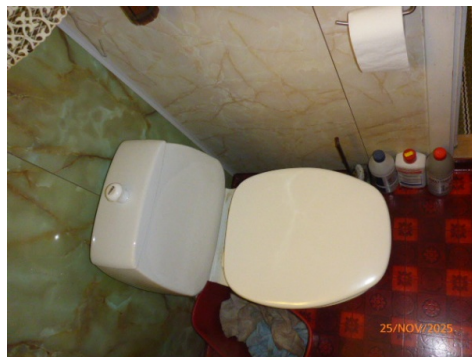
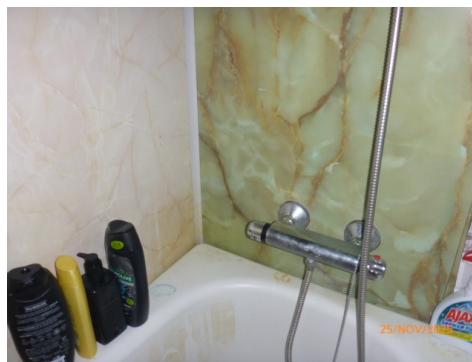
### ! TG 0 Tilliggende konstruksjoner våtrom

Hulltaking er foretatt uten å påvise unormale forhold. Hulltaking er foretatt fra trapperom til 2.et. Fuktkvotemåling (vekt%) i konstruksjonen ble målt til 10,1%.

Ved fuktsøk på gulv ved sluk og vegger over badekar er det ikke registrert forskjeller i ledeevne som kan indikere fukt fra bruk.

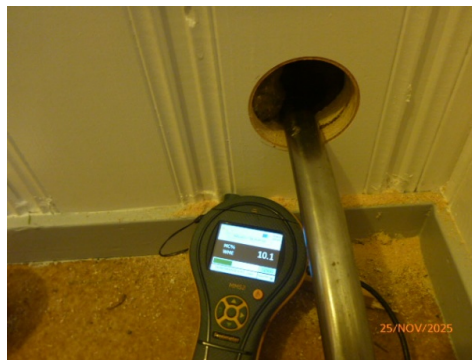
10,1%

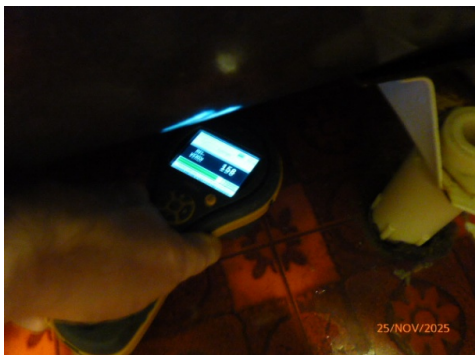
159 mot sluk

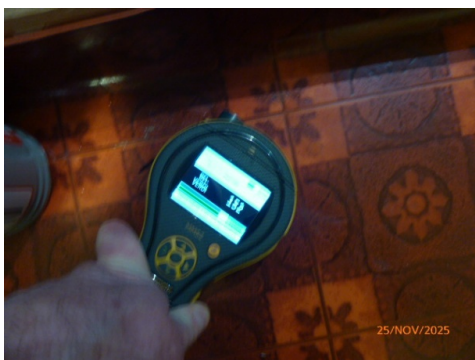
152 ved dør

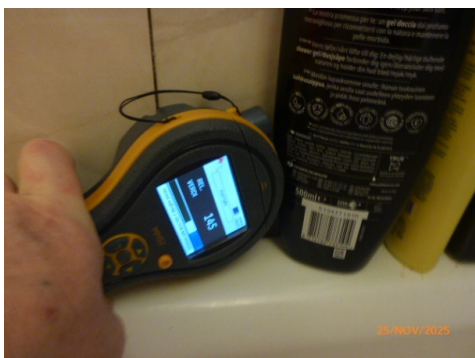
145 over badekar, ref. 146 over toalett

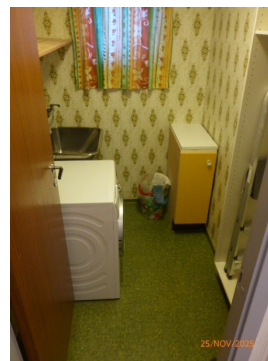
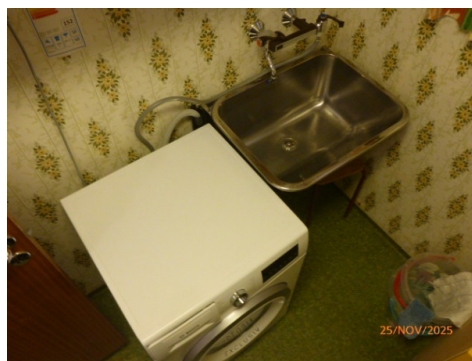
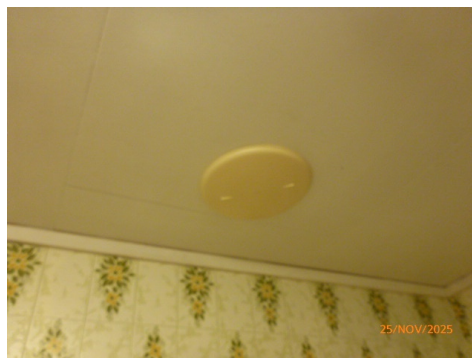
### ! TG 2 Tilliggende konstruksjoner våtrom

- Ved andre fuktundersøkelser enn hulltaking, er det ikke påvist indikasjoner på fuktskader.

Ved fuktsøk på gulv ved sluk og vegger ved skyllekar er det ikke registrert forskjeller i ledeevne som kan indikere fukt fra bruk. Det presiseres at dette ikke utelukker muligheten for at skjulte skader i konstruksjonen kan avdekkes ved eventuell nødvendig renovering.

Det anbefales å gjennomføre ytterligere undersøkelser ved eventuell renovering for å avdekke eventuelle skjulte skader i konstruksjonen. Konsekvensen av ikke å undersøke nærmere er at eventuelle fukt- eller råteskader kan forbli uoppdaget, noe som kan medføre økte utbedringskostnader og skade på tilstøtende konstruksjoner.

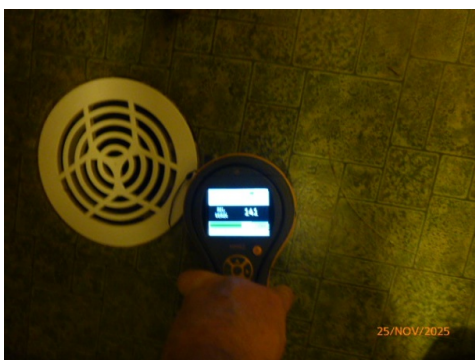
141 ved sluk

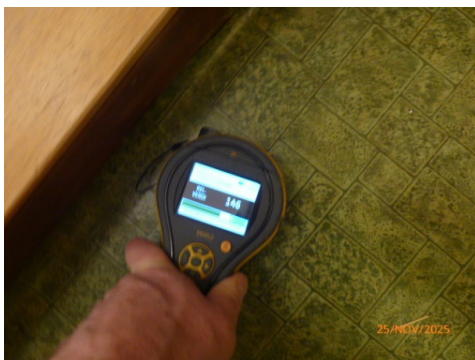
146 ved dør

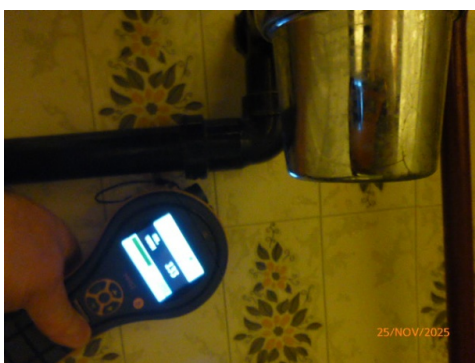
133 under skyllekar

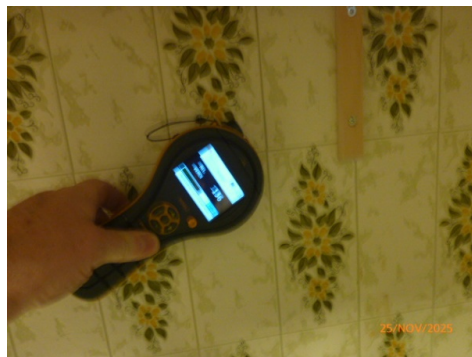
133 vegg

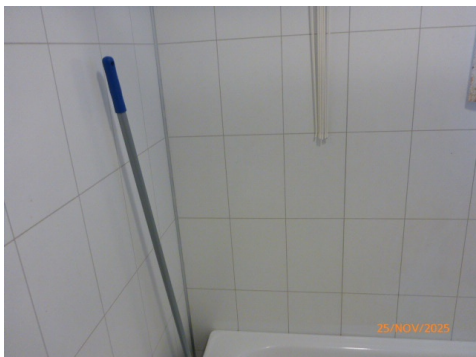
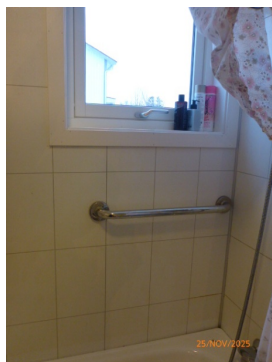
### ! TG 2 Overflater Gulv

- Det er påvist avvik i fallforhold til sluk i forhold til krav i forskrift på byggetidspunktet.

- Til tross for avviket i fall/høydeforskjell til sluk, vil gulvet fortsatt kunne lede vann mot sluket, men med redusert effektivitet. Dette kan potensielt øke risikoen for vannansamling i enkelte områder av badet.

Det bør vurderes tiltak for å forbedre fallforholdene mot sluk, spesielt dersom det skal gjøres endringer på badet i fremtiden. Mangelfullt fall kan medføre risiko for vannansamling og fuktskader i konstruksjonen.

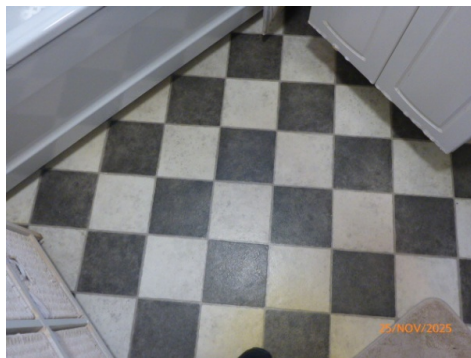
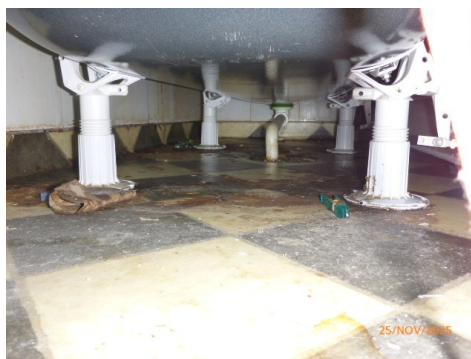
### ! TG 1 Sanitærutstyr og innredning

Det er fuktskader på dørene under vasken. Eier skal skiftet disse før salg, derav TG 1 i rapport her.

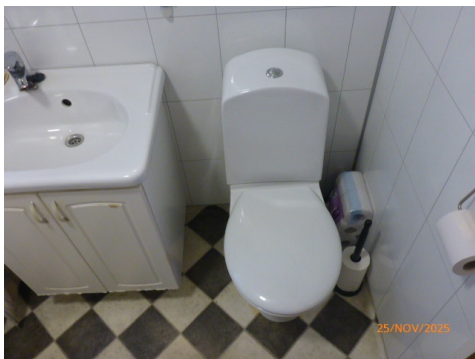
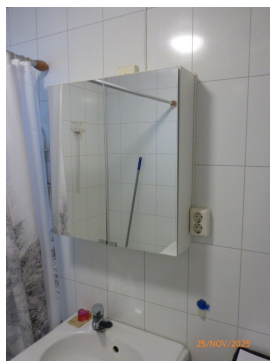
### ! TG 2 Ventilasjon

Det bør vurderes å etablere mekanisk avtrekk for å sikre bedre luftutskiftning og redusere risiko for dårlig luftkvalitet og fuktskader. Manglende mekanisk ventilasjon kan føre til utilstrekkelig ventilasjon, som igjen kan gi økt risiko for kondens, mugg og dårlig innelima.

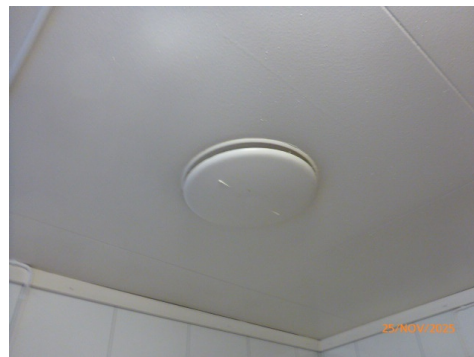
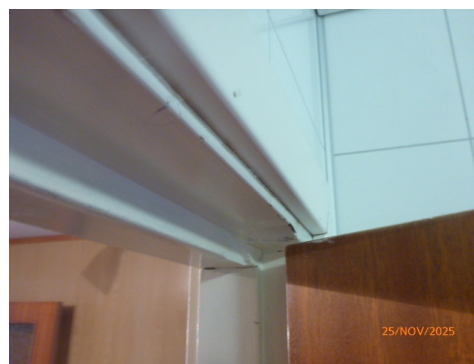
### ! TG 2 Tilliggende konstruksjoner våtrom

- Ved andre fuktundersøkelser enn hulltaking, er det ikke påvist indikasjoner på fuktskader.

Manglende mulighet for hulltaking medfører usikkerhet om det kan foreligge skjulte fukt- eller råteskader i tilstøtende konstruksjoner, noe som kan medføre økt risiko for skader over tid.

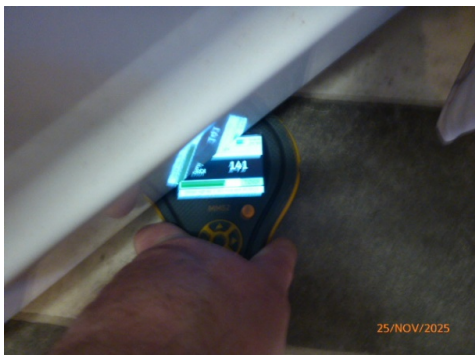
141 ved badeak

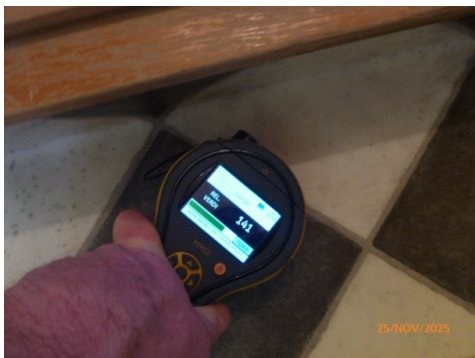
141 ved dør

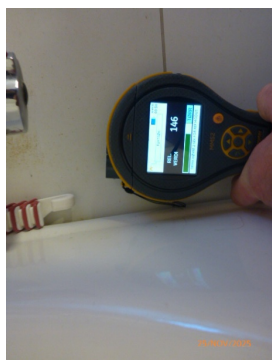
146 over badekar

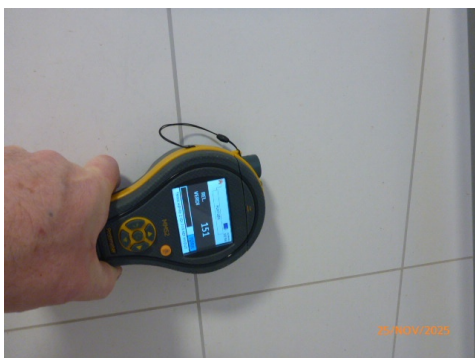
151 over toalett

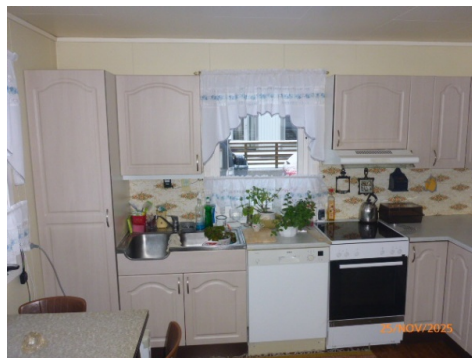
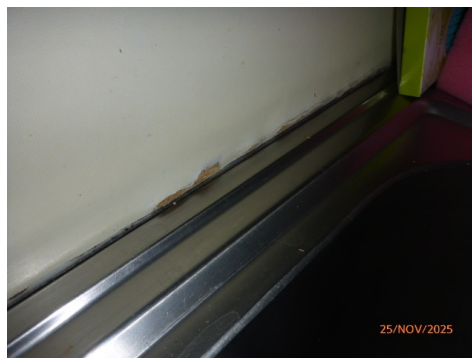
Kjøkkenet har innredning fra byggeåret. Det ble utført kjøkkenfornyning for 15–20 år siden med nye profilerte fronter og laminerte benkeplater. Alt teknisk utstyr vil alltid være beheftet med stor usikkerhet og betydelige levetidsvariasjoner utover fabrikkgarantier. Ved fuktsøk med Protimeter MMS 2 ble det ikke registrert forskjeller i verdier som kan indikere muligheten for bakenforliggende fukt i risikoutsatte områder på kjøkkenet.

Bruksslitasje på frontene vurderes som estetisk, men kan utbedres ved behov for å opprettholde ønsket utseende og funksjon.

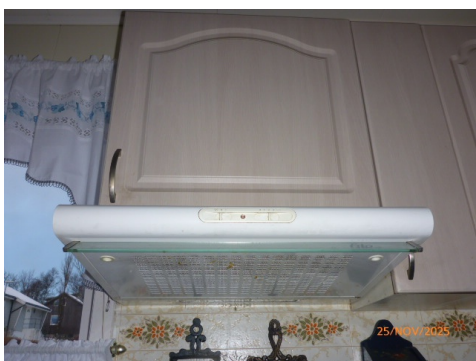
Det er installert kjøkkenventilator med avtrekk ut. Ventilatoren starter ved enkel funksjonsprøving.

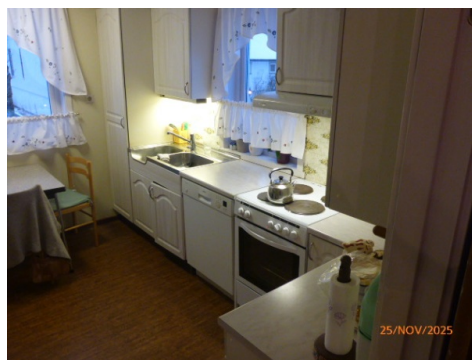
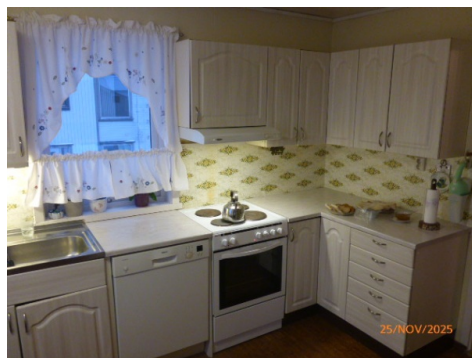
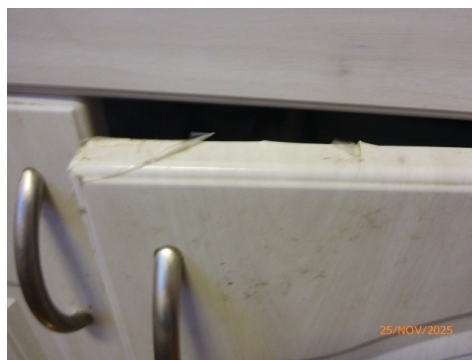
### ! TG 2 Overflater og innredning

Det er registrert fuktskade på dekkssiden ved vasken.

Dørene under vasken er løse, og det er skade på én dør.

Fuktskade på dekkssiden ved vasken bør utbedres for å hindre videre skadeutvikling og redusere risikoen for råte og mugg.

Løse dører og skade på én dør bør utbedres for å sikre funksjonalitet og forhindre ytterligere forringelse av innredningen.

Bruksslitasje på frontene har hovedsakelig estetisk betydning, men bør vurderes utbedret dersom det påvirker bruk eller levetid.

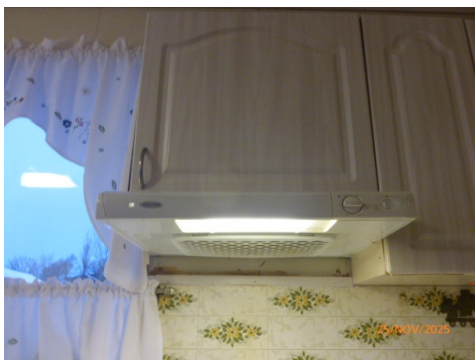
Det er installert kjøkkenventilator med avtrekk ut. Ventilatoren starter ved enkel funksjonsprøving.

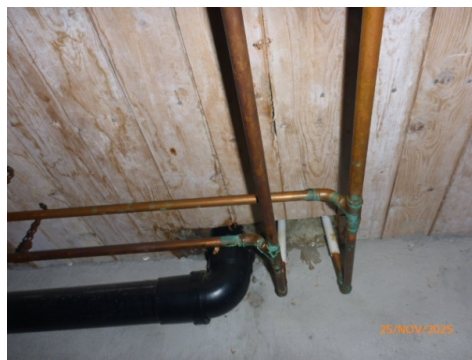
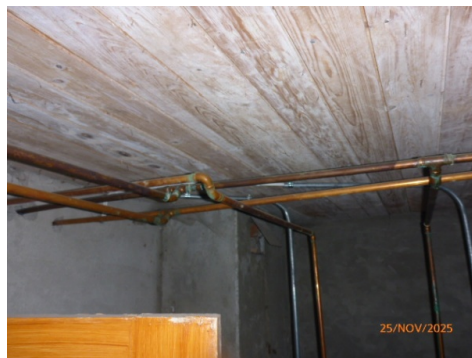
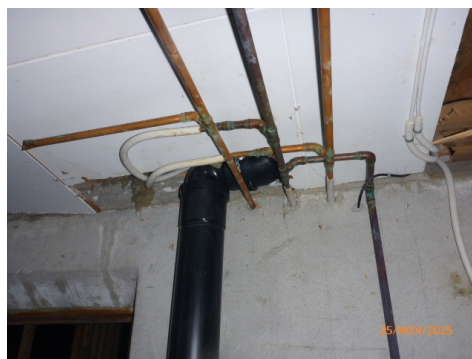
### ! TG 2 Vannledninger 1981

Ingen dokumentasjon vedrørende VVS er fremlagt eller kontrollert. Innvendige vannledninger er av kobber og kobber med plastkappe. Det antas at disse hovedsakelig er fra 1981, da boligen ble ombygget, påbygget og renover.

- Eldre vannrør har blant annet større sannsynlighet for lekkasjer, noe som kan føre til omfattende og kostbare vannskader i boliger.
- Anlegget må sjekkes av fagperson, som må utføre eventuelle tiltak på anlegget.

Kobberrør med plastkappe som ligger løst i etasjeskillet bør festes og kontrolleres av fagperson for å sikre korrekt utførelse og redusere risiko for lekkasjer eller skader på omkringliggende konstruksjoner.

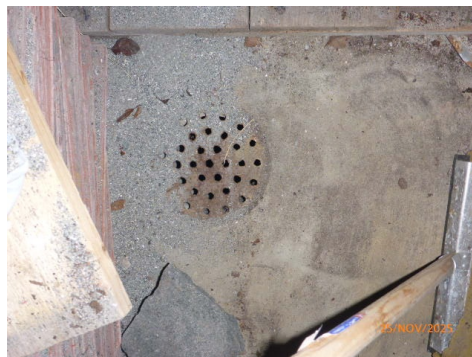
Soilsluk i utv. bod, slukrist står fast.

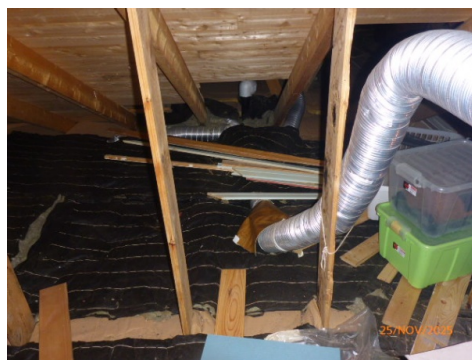
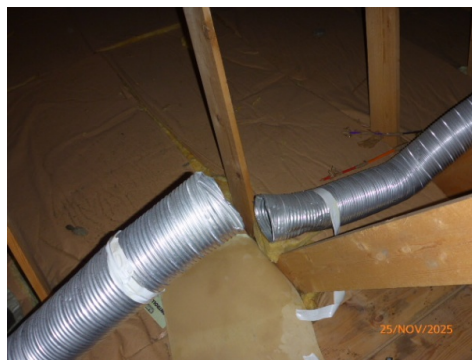
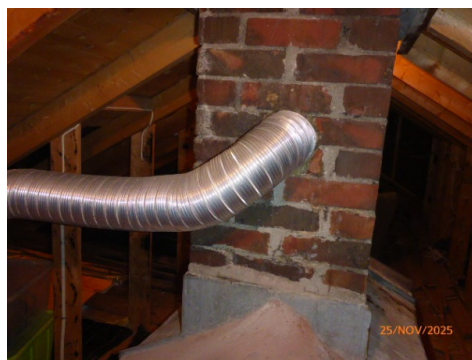
- Det er avvik:

Løse og uisolerte rør kan føre til redusert ventilasjonseffekt, fuktskader og dårligere inneklima.

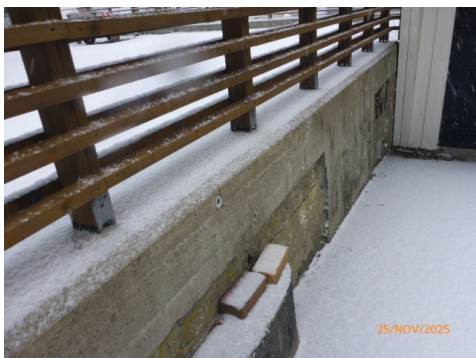
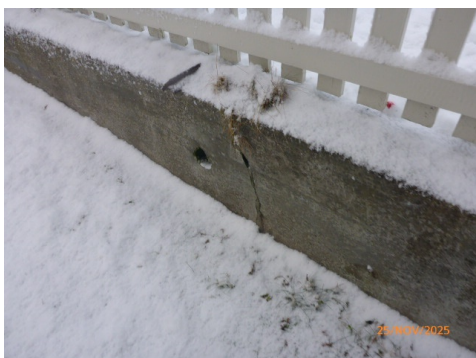
## ! TG 2 Forstøtningsmurer

- Det er påvist mindre sprekker og/eller skjevheter i muren.

Det er observert noen støpeskjøter i støttemurene samt sprekker i bankettene for gjerder.

Sprekker og støpeskjøter bør følges opp og eventuelt utbedres for å hindre videre forringelse av muren og redusere risiko for svekket bæreevne eller vanninntrenging. Regelmessig kontroll anbefales for å oppdage eventuell utvikling av skader.

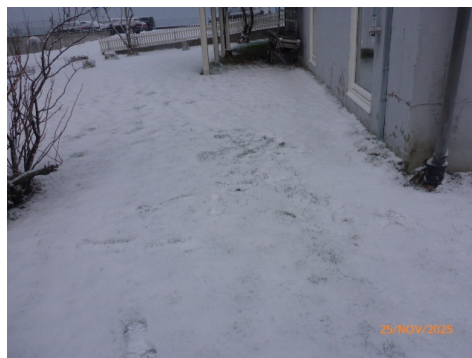
Det er ikke opparbeidet tilfredsstillende fall på terrenget fra murene. Dette medfører unødig fuktbelastning av byggegropen ved manglende bortledning av overflatevann fra nedbør og snø.

Ikke fall fra bygget i sør

Forholdet og kostnader bør vurderes i sammenheng med eventuell fuktsikring og drenering. Manglende tiltak kan medføre økt risiko for fuktbelastning og skader på grunnmur og kjeller.

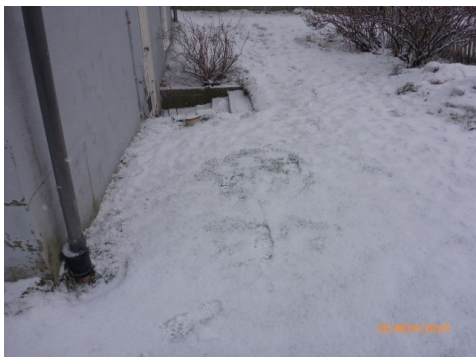
Ikke fall fra bygget i øst.

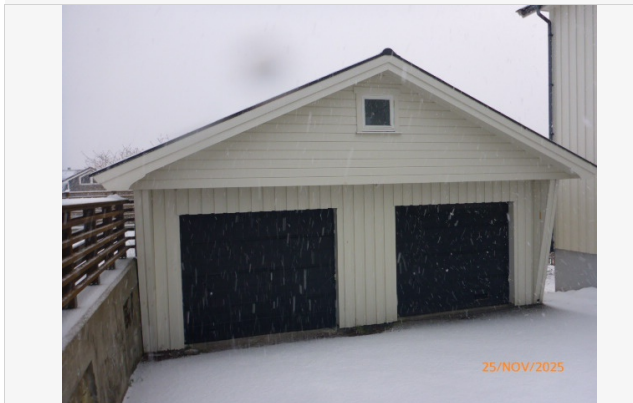
Kanting, støpeskjøter og noen sprekker på ringmurer. Mur mot nabo i nord er innvendig pålagt tresonitt. Plass-støp dekke på grunn, sprekker i gulvene. Sluk i gulvene, avløp antatt til terreng. Ikke innlagt strøm eller vann i bygget.

Leddporter i metall, skade på begge portene.

Garasjen som er ca. 40 år fungere fint til formålet. Løpende vedlikehold og noe renovering må påregnes.
