Torghattens gate 27, 8906 BRØNNØYSUND

**SENTRUM | Enebolig over to plan  
med dobbel garasje | Inneholder  
bl.a. 6 soverom, 2 stuer og bad**

# Tilstandsrapport

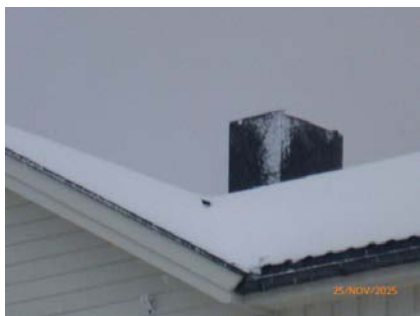
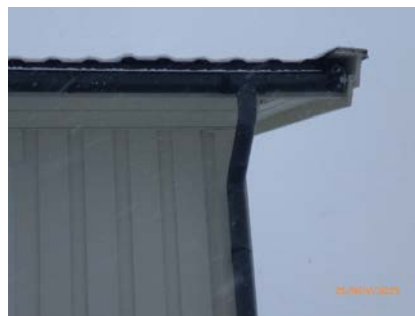
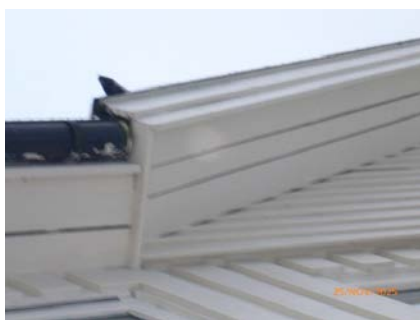
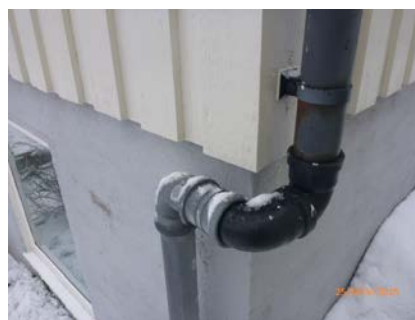
Nedløp og beslag: Mer enn halvparten av forventet brukstid er passert på renner/nedløp/beslag. Det er rust på rennekroker. Det var ikke nedbør ved befaring, derfor ble renner og nedløp ikke funksjonstestet. Det er takstige og pipebeslag. Pipa ble sist feid 28.03.2022, uten registrerte avvik.

## ! TG 2 Nedløp og beslag

Takrenner i plast, rennekroker i metall. Taknedløp i plast. Takvann er ført til oppstikkende plastrør ved mur i øst. For nedløp i vest er dette ført til oppstikkende betongrør.

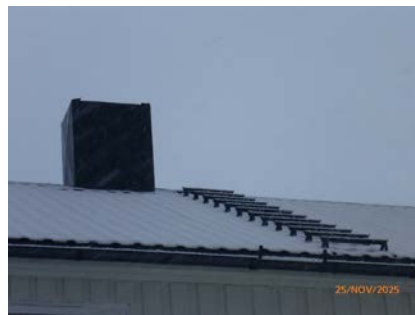
## ! TG 3 Snøfangere

Snøfangere er ikke montert.

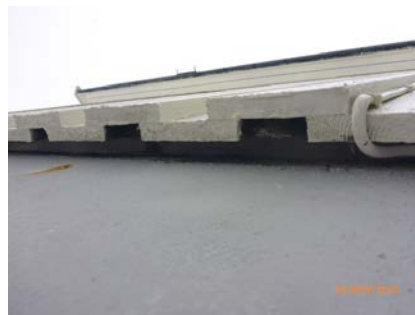
Mot vest

## ! TG 2 Takkonstruksjon/Loft

*Punktet må sees i sammenheng med Taktekking*

Det bør etableres åpne luftespalter mot raftet for å bedre ventilasjonen i takkonstruksjonen, samt vurderes montering av ventiler i gavlene.  
Avkast for ventilasjonsrør bør etableres slik at fuktig luft ikke slippes ut på kaldt loft.  
Mangelfull ventilasjon kan føre til økt risiko for fuktskader, mugg- og råteutvikling i takkonstruksjonen.

**Kostnadsestimat: 20 000 - 100 000**

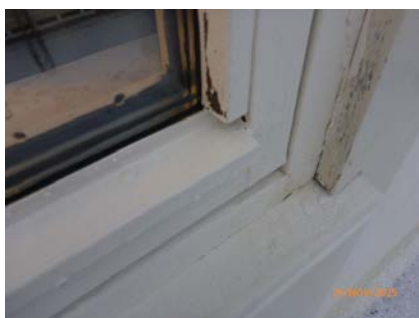
## TG 3 Vinduer fra 1959

Underetasjen under hovedbygget har trevinduer med enkle og koblete glass fra 1959.

Det må påregnes utskifting av vinduene på grunn av alder, slitasje og begrenset restlevetid.

**Kostnadsestimat: 20 000 - 100 000**

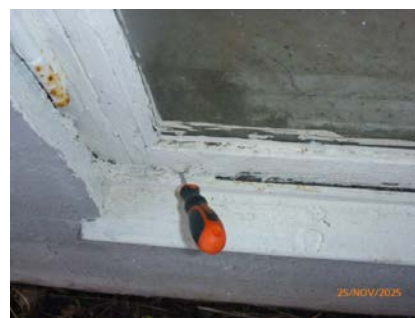
## TG 2 Vinduer underetasje tilbygget

Bygningen har malte trevinduer med 3-lags glass. Vinduene er fra ca. 1979-1981 og ble malt i 2024.

**Kostnadsestimat: 100 000 - 200 000**

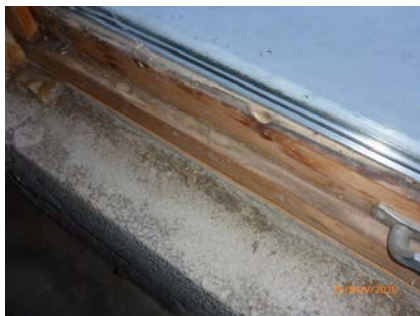
Underetasje sør

- Det er påvist avvik rundt innsettsdetaljer.
- Det er påvist utetthet/åpning mellom dørblad og dørkarm. Dvs. at kaldtrekk kan oppstå.

Inngangsdør i 1. etasje til utleide arealer mangler beslag under dør.  
Altandør i 2. etasje mot sør har begynnende fuktskader på utvendig dørspeil.

- Det bør gjøres tiltak for å lukke avviket.

Fuktskader på altandør bør utbedres for å forhindre videre forringelse av treverket og unngå følgeskader som råte eller sopp.

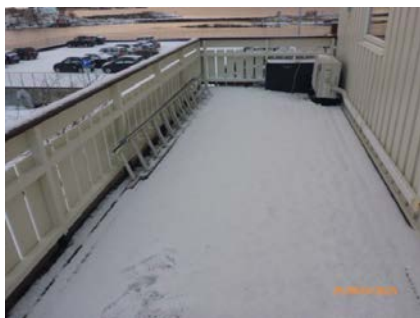
2.etg

- Åpninger i rekkverk er ikke i henhold til krav i dagens forskrifter.
- Rekkverkshøyder er under dagens forskriftskrav til rekkverk i trapper.
- Betongtrapp har mindre sprekker/skader

Skjevheten i strekkmalltrappen bør undersøkes nærmere og eventuelt utbedres for å hindre videre deformasjon og redusere risikoen for ulykker eller skader.

Sprekker i betongtrapp bør utbedres for å unngå ytterligere skader.

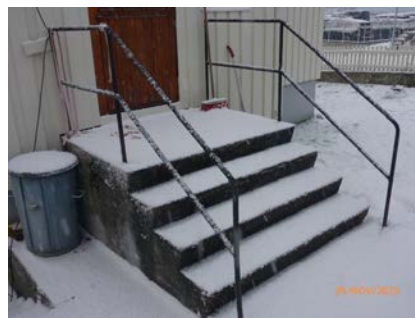
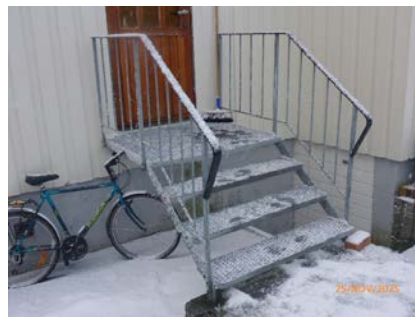
## TG 3 Utvendige trapper - 2

Plass-støpt trapp til inngangsdør i øst.  
Plass-støpt trapp til utvendig kjellerbod.

- Rekkverk må monteres for å lukke avviket.

Rekkverk bør monteres for å utbedre avviket. Manglende rekkverk medfører økt risiko for fall og personskade ved bruk av trappene.

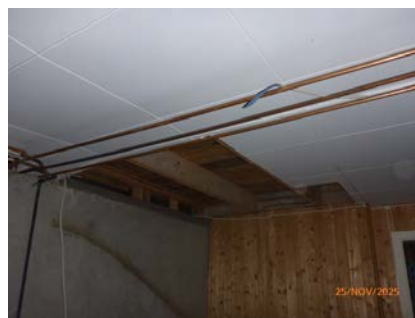
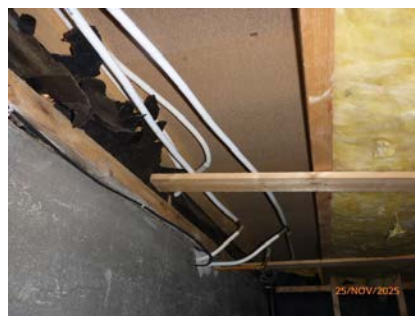
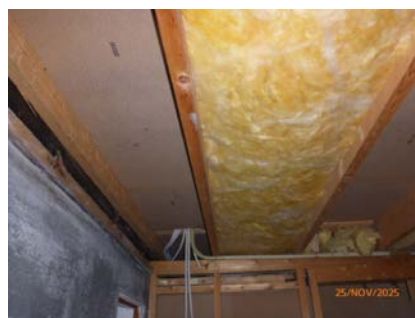
### TG 3 Etasjeskille vf og bod over kjellerbod

Under vindfang og bod for inngang i nordvest er det et trebjelkelag.

Det er observert eldre fuktmerker på trebord under gulvet.

Det er observert fuktvandring i mur/trapp mot bunnsvill i nord.

Det bør foretas ytterligere undersøkelser og eventuelt åpning av konstruksjonen for å avdekke omfanget av fuktskader og eventuelle råteskader i trebjelkelaget.

Åpen isolasjon mot bunnsvill bør tettes for å hindre adkomst for smådyr, da dette kan føre til nedsatt isoleringsevne, luktproblemer og ytterligere skader på konstruksjonen.

Konsekvensen av manglende utbedring er økt risiko for skjulte skader, råte, sopp og skadedyr, noe som kan medføre kostbare reparasjoner på sikt.

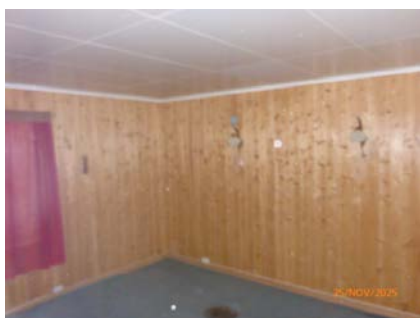
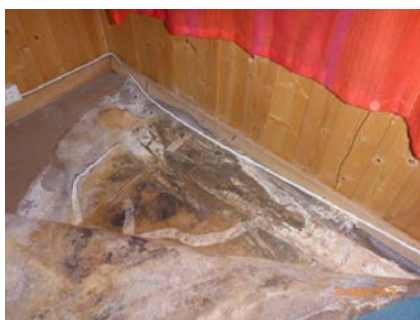
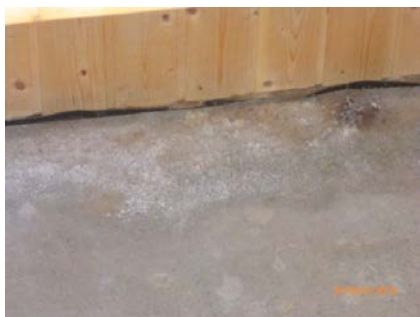
## ! TG 3 Kryp Kjeller

Bygningen har en bod under vindfanget og en bod i nordvest, begge under trebjelkelag og stubbegulv.

- Det er ikke tilfredsstillende ventilering av krypkjeller.
- Det er påvist skader på konstruksjoner i krypkjeller som er forårsaket av råte eller sopp.

Det er begynnende skade på bunnsvill mot nord.

Det bør gjennomføres utbedring av bunnsvill mot nord for å hindre videre utvikling av råte- og soppskader.

Dersom tiltak ikke iverksettes, kan dette føre til svekkelse av konstruksjonen og økt risiko for omfattende reparasjonsbehov.

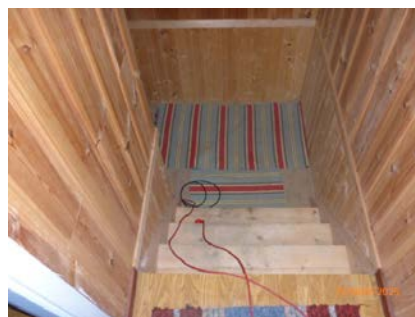
## ! TG 2 Innvendige trapp til 2.et.

Trappen fra 1. etasje til 2. etasje er en tretrapp fra 1981.

Rekkverkshøyde bør økes og håndløper bør monteres for å ivareta sikkerheten og redusere risikoen for fall og personskader. Manglende håndløper og lavt rekkverk kan føre til økt fare for ulykker, spesielt for barn og eldre.

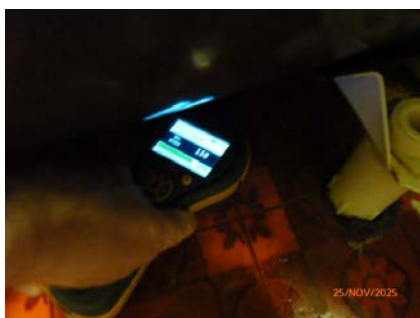
159 mot sluk

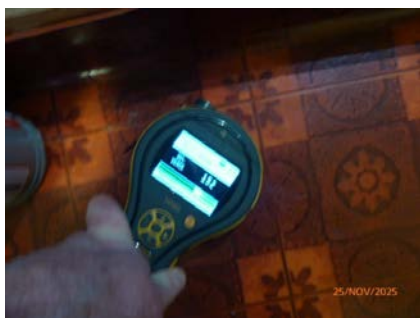
152 ved dør

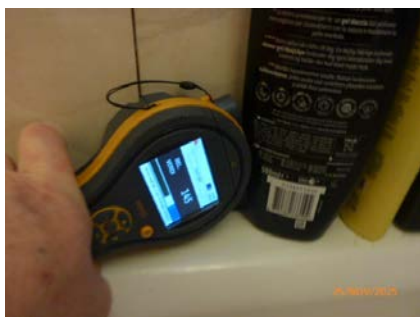
145 over badekar, ref. 146 over toalett

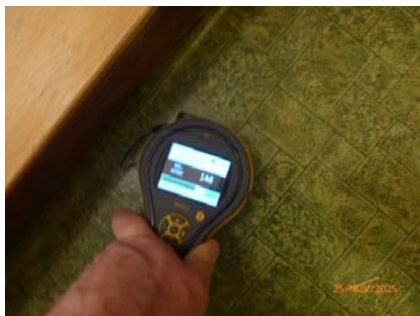
146 ved dør

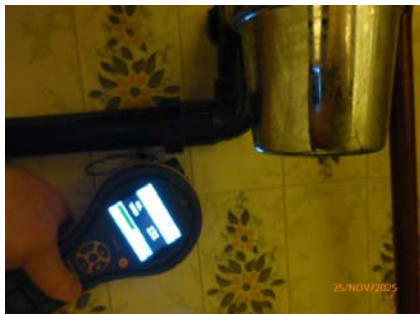
133 under skyllekar

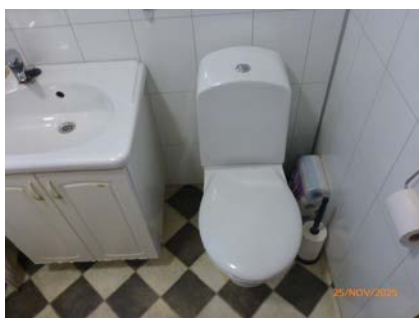
Rommet har innredning med underskap, en vask og overskap med speil, samt et badekar og et nytt toalett.  
Det er fuktskader på dørene under vasken. Eier skal skiftet disse før salg, derav TG 1 i rapport her.

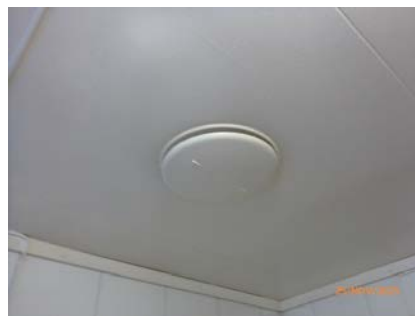
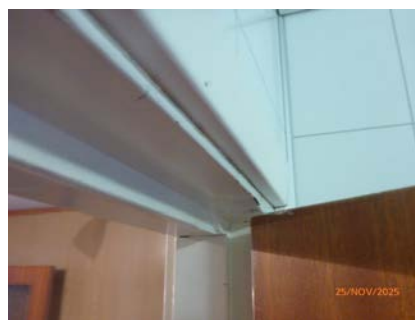
### TG 2 Ventilasjon

Det bør vurderes å etablere mekanisk avtrekk for å sikre bedre luftutskiftning og redusere risiko for dårlig luftkvalitet og fuktskader. Manglende mekanisk ventilasjon kan føre til utilstrekkelig ventilasjon, som igjen kan gi økt risiko for kondens, mugg og dårlig innelima.

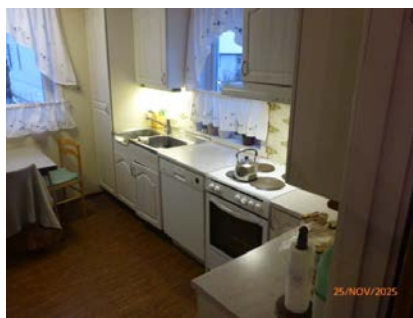
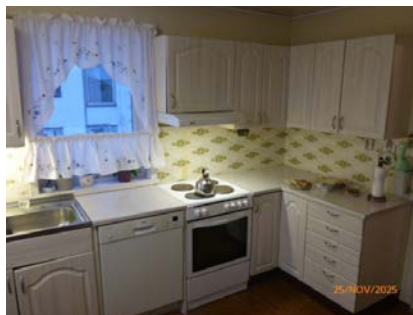
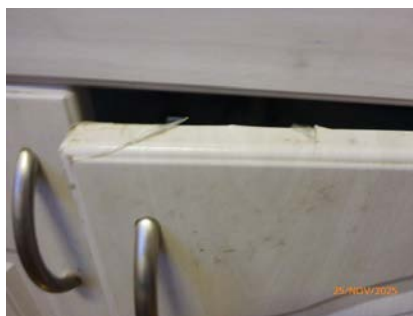
- Det er påvist skader på overflater/kjøkkeninnredning utover normal slitasjegrad.

Det er registrert fuktskade på dekkssiden ved vasken.

Dørene under vasken er løse, og det er skade på én dør.

Fuktskade på dekkssiden ved vasken bør utbedres for å hindre videre skadeutvikling og redusere risikoen for råte og mugg.

Løse dører og skade på én dør bør utbedres for å sikre funksjonalitet og forhindre ytterligere forringelse av innredningen.

Bruksslitasje på frontene har hovedsakelig estetisk betydning, men bør vurderes utbedret dersom det påvirker bruk eller levetid.

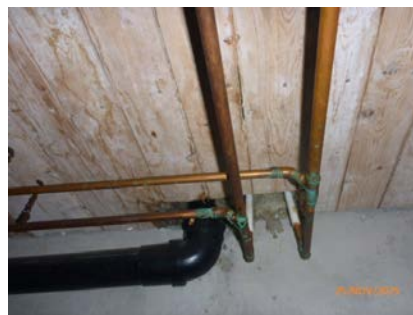
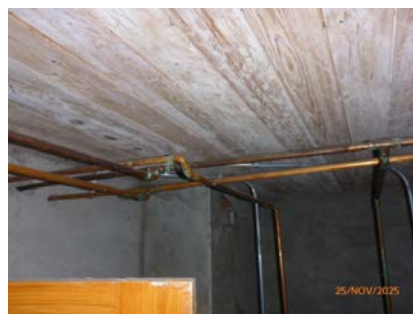
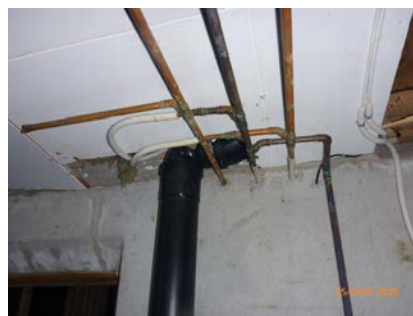
- Eldre vannrør har blant annet større sannsynlighet for lekkasjer, noe som kan føre til omfattende og kostbare vannskader i boliger.
- Anlegget må sjekkes av fagperson, som må utføre eventuelle tiltak på anlegget.

Kobberør med plastkappe som ligger løst i etasjeskillet bør festes og kontrolleres av fagperson for å sikre korrekt utførelse og redusere risiko for lekkasjer eller skader på omkringliggende konstruksjoner.

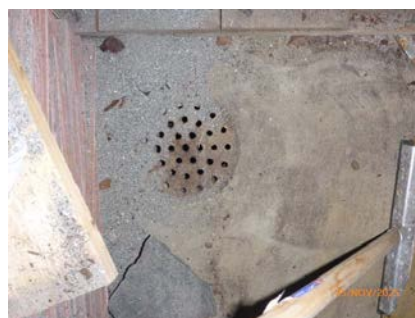
Soilsluk i utv. bod, slukrist står fast.

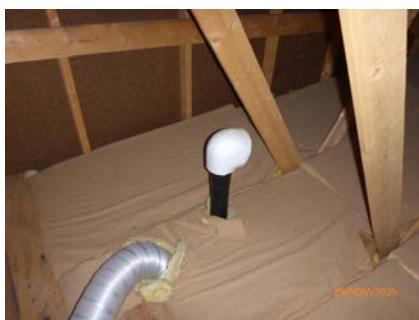
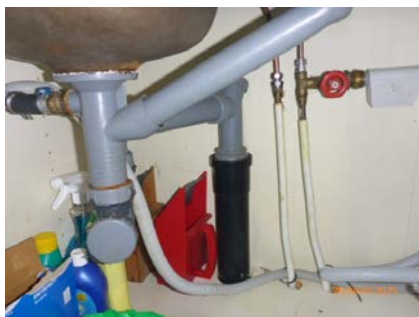
Boligen har naturlig ventilasjon.

- Det er påvist avvik i ventilasjonsløsning i forhold til gjeldende krav på oppføringstidspunktet.

Konsekvensen av utilfredsstillende ventilasjonsløsning kan være dårligere inneklima og økt risiko for fuktproblemer.

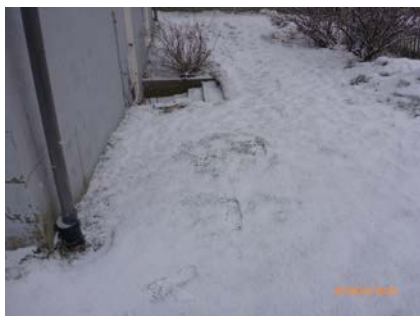
Ikke fall fra bygget i øst.
