Torghattens gate 27, 8906 BRØNNØYSUND

**SENTRUM | Enebolig over to plan  
med dobbel garasje | Inneholder  
bl.a. 6 soverom, 2 stuer og bad**

# Tilstandsrapport

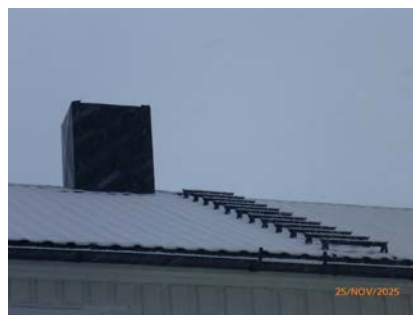
Sørvest til betongrør

## TG 2 Nedløp og beslag

Takrenner i plast, rennekroker i metall. Taknedløp i plast. Takvann er ført til oppstikkende plastrør ved mur i øst. For nedløp i vest er dette ført til oppstikkende betongrør.

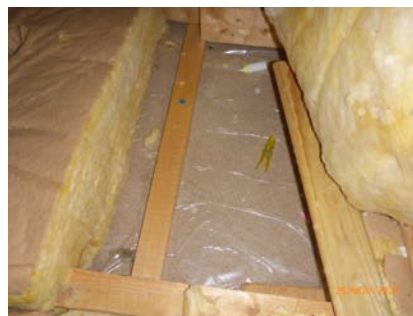
## TO 2 Takkonstruksjon/Loft

Det bør etableres åpne luftespalter mot raftet for å bedre ventilasjonen i takkonstruksjonen, samt vurderes montering av ventilatorer i gavlene.  
Avkast for ventilasjonsrør bør etableres slik at fuktig luft ikke slipper ut på kaldt loft.  
Mangelfull ventilasjon kan føre til økt risiko for fuktskader, mugg- og råteutvikling i takkonstruksjonen.

**Kostnadsestimat: 20 000 - 100 000**

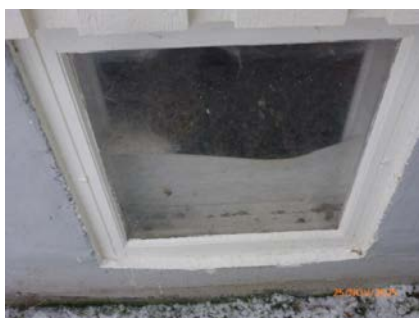
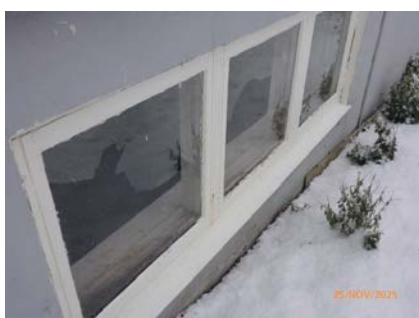
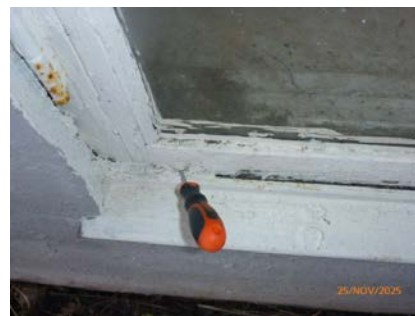
## TG 3 Vinduer fra 1959

Underetasjen under hovedbygget har trevinduer med enkle og kobled glass fra 1959.

Det må påregnes utskifting av vinduene på grunn av alder, slitasje og begrenset restlevetid.

**Kostnadsestimat: 20 000 - 100 000**

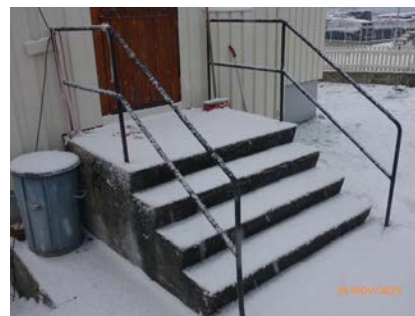
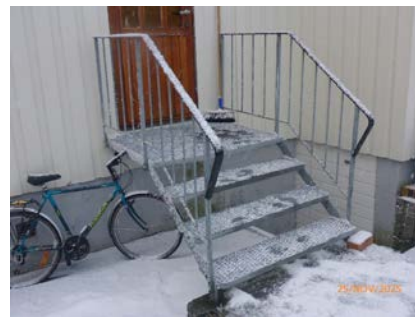
## TG 3 Utvendige trapper - 2

Plass-støpt trapp til inngangsdør i øst.  
Plass-støpt trapp til utvendig kjellerbod.

- Rekkverk må monteres for å lukke avviket.

Rekkverk bør monteres for å utbedre avviket. Manglende rekkverk medfører økt risiko for fall og personskaade ved bruk av trappene.

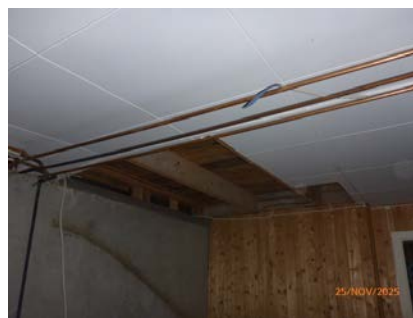
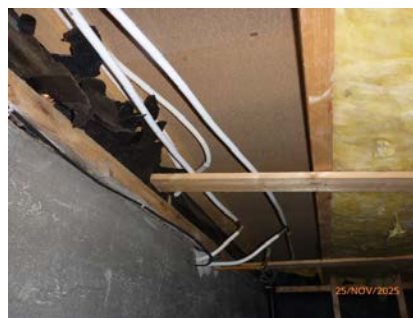
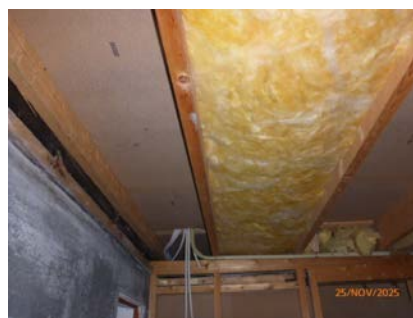
### TG 3 Etasjeskille vf og bod over kjellerbod

Under vindfang og bod for inngang i nordvest er det et trebjelkelag.

- Det er påvist andre avvik:

Det er observert eldre fuktmerker på trebord under gulvet.

Det er observert fuktvandring i mur/trapp mot bunnsvill i nord.

Det bør foretas ytterligere undersøkelser og eventuelt åpning av konstruksjonen for å avdekke omfanget av fuktskader og eventuelle råteskader i trebjelkelaget.

Åpen isolasjon mot bunnsvill bør tettes for å hindre adkomst for smådyr, da dette kan føre til nedsatt isoleringsevne, luktproblemer og ytterligere skader på konstruksjonen.

Konsekvensen av manglende utbedring er økt risiko for skjulte skader, råte, sopp og skadedyr, noe som kan medføre kostbare reparasjoner på sikt.

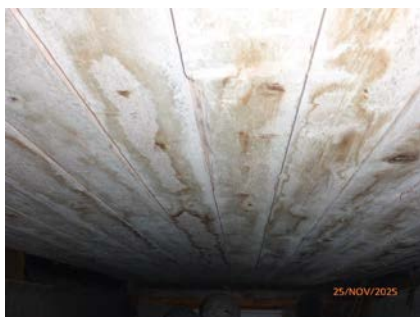
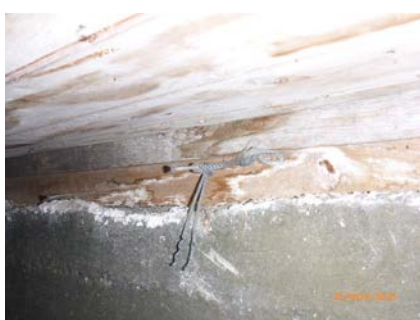
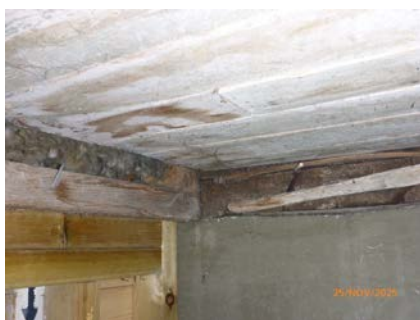
## ! TG 2 Bunnsvill og bjelkelag mot mur 1959

Opprinnelig bygning fra 1959 har bunnsvill på mur og bjelkelag.

Det er ingen adkomst for kontroll av disse innebygde bygningsdelene. Det er ingen symptomer på skader, men basert på erfaring kan dette ikke utelukkes.

Det bør etableres adkomst for kontroll av bunnsvill og bjelkelag, slik at eventuelle skjulte skader kan avdekkes og utbedres. Manglende tilgang medfører usikkerhet om tilstanden, og det er risiko for at skader kan utvikle seg uoppdaget, noe som kan føre til økte utbedringskostnader ved fremtidig renovering.

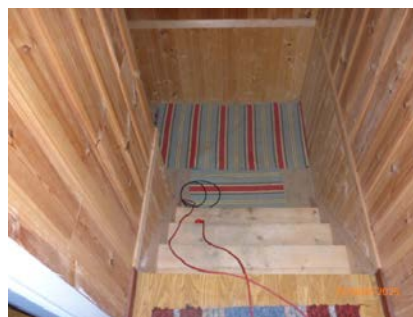
## TG 2 Innvendige trapp til 2.et.

Trappen fra 1. etasje til 2. etasje er en tretrapp fra 1981.

Rekkverkshøyde bør økes og håndløper bør monteres for å ivareta sikkerheten og redusere risikoen for fall og personskader. Manglende håndløper og lavt rekkverk kan føre til økt fare for ulykker, spesielt for barn og eldre.

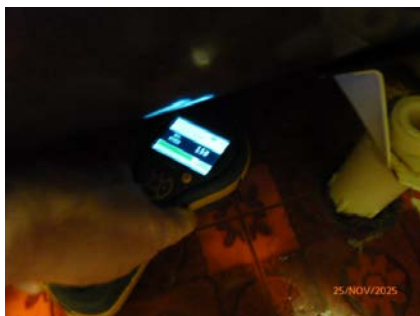
159 mot sluk

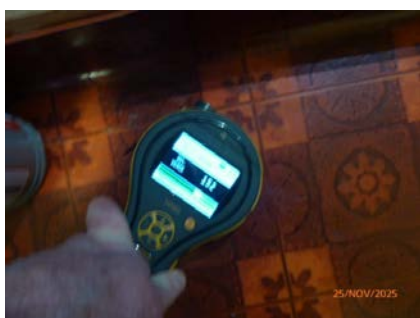
152 ved dør

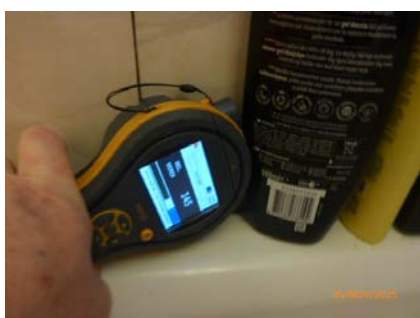
145 over badekar, ref. 146 over toalett

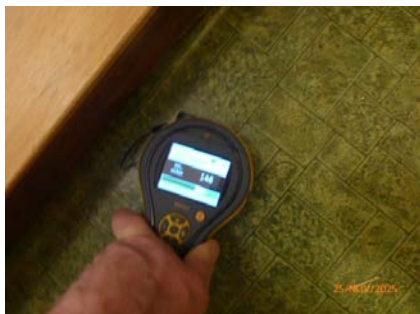
146 ved dør

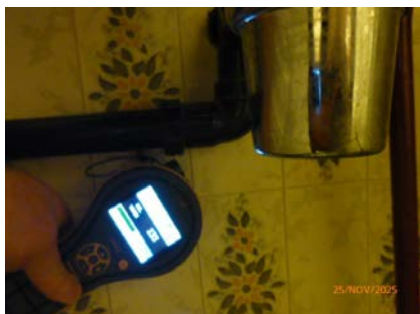
133 under skyllekar

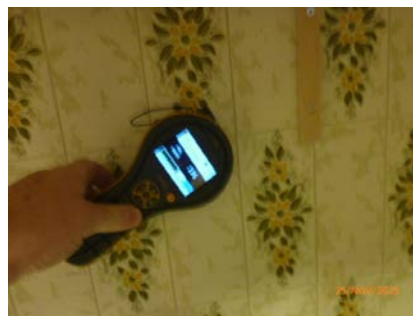
133 vegg

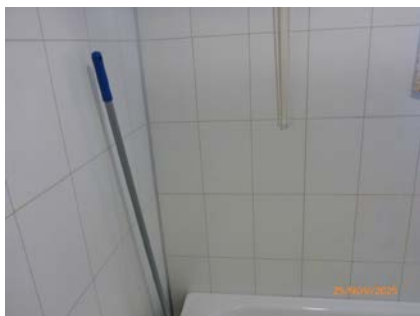
## 2. ETASJE > BAD

### TO 2 Overflater Gulv

- Det er påvist avvik i fallforhold til sluk i forhold til krav i forskrift på byggetidspunktet.

- Til tross for avviket i fall/høydeforskjell til sluk, vil gulvet fortsatt kunne lede vann mot sluket, men med redusert effektivitet. Dette kan potensielt øke risikoen for vannansamling i enkelte områder av badet. Det bør vurderes tiltak for å forbedre fallforholdene mot sluk, spesielt dersom det skal gjøres endringer på badet i fremtiden. Mangelfullt fall kan medføre risiko for vannansamling og fuktskader i konstruksjonen.

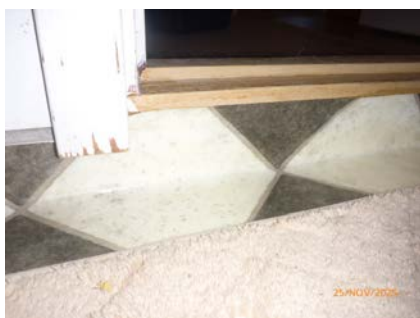
## 2. ETASJE > BAD

### TO 2 Sluk, membran og tettesjikt

- Når sluket har begrenset tilgang, er det vanskelig å rengjøre sluket og å inspisere den for å oppdage skader i membranen/fuger rundt sluket, som er avgjørende for å forhindre lekkasjer.
- Overvåk tilstanden jevnlig. For å få tilstandsgrad 0 eller 1 må slukløsningen skiftes ut og sannsynligvis må også membransjiktet skiftes/utbedres. Det er imidlertid vanskelig å si noe om tidspunktet for når dette er nødvendig.
- Eldre sluk av plast er ofte utsatt for lekkasjer og særlig i overganger. Eventuelle lekkasjer kan medføre fuktskader på tilleggende konstruksjoner.

Slukets tilgjengelighet for inspeksjon og rengjøring bør forbedres, og det anbefales å overvåke tilstanden jevnlig.

Siden mer enn halvparten av forventet brukstid er passert, bør det vurderes utskifting av slukløsningen for å redusere risikoen for lekkasjer og fuktskader i konstruksjonen.

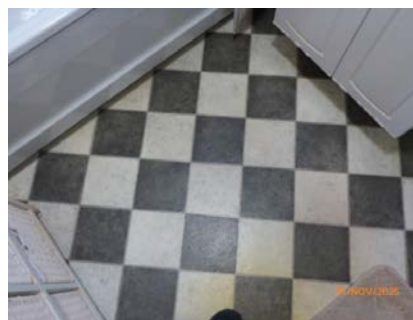
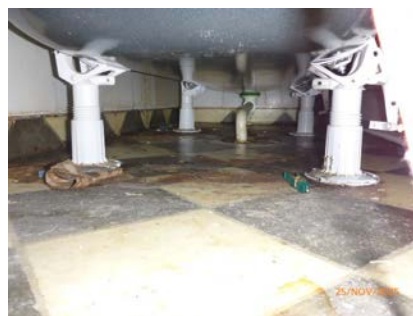
## 2. ETASJE > BAD

### TO 1 Sanitærutstyr og innredning

Rommet har innredning med underskap, en vask og overskap med speil, samt et badekar og et nytt toalett.  
Det er fuktskader på dørene under vasken. Eier skal skiftet disse før salg, derav TG 1 i rapport her.

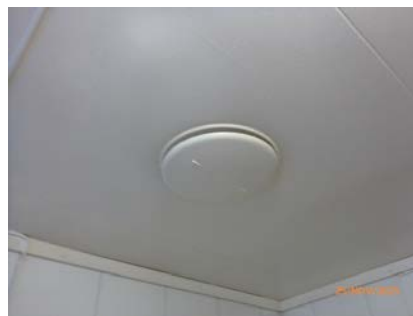
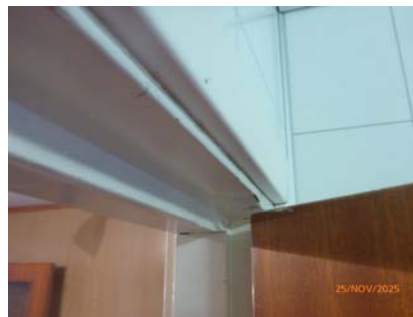
## 2. ETASJE > BAD

### TG 2 Tilliggende konstruksjoner våtrom

- Ved andre fuktundersøkelser enn hulltaking, er det ikke påvist indikasjoner på fuktskader.

Manglende mulighet for hulltaking medfører usikkerhet om det kan foreligge skjulte fukt- eller råteskader i tilstøtende konstruksjoner, noe som kan medføre økt risiko for skader over tid.

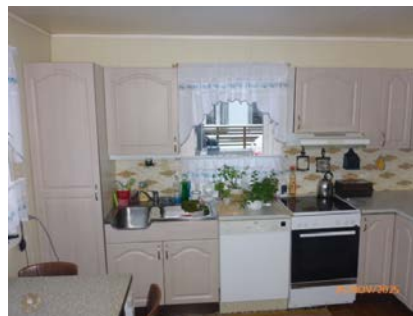
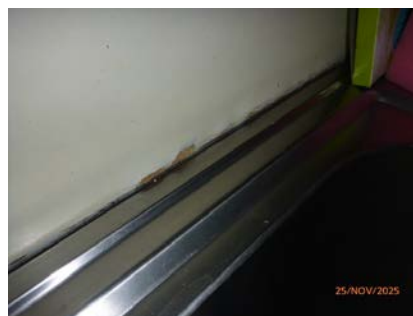
- Det er påvist skader på overflater/kjøkkeninnredning utover normal slitasjegrad.

Det er registrert fuktskade på dekk siden ved vasken. Det er også noe bruksslitasje på frontene.

Fuktskade på dekk siden ved vasken bør utbedres for å hindre videre skadeutvikling og risiko for råte eller muggdannelse i konstruksjonen.

Bruksslitasje på frontene vurderes som estetisk, men kan utbedres ved behov for å opprettholde ønsket utseende og funksjon.

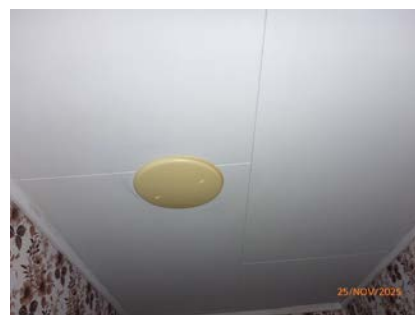
### 2. ETASJE > TOALETTRUM

### TG 3 Overflater og konstruksjon

Manglende ventilering kan føre til dårlig luftkvalitet, økt fuktbelastning og risiko for mugg- og fuktskader.

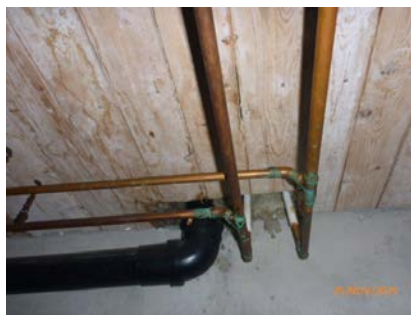
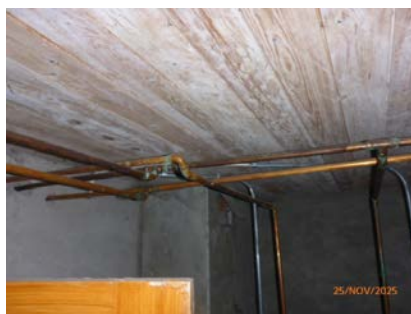
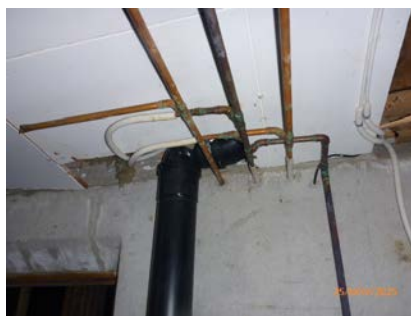
- Eldre vannrør har blant annet større sannsynlighet for lekkasjer, noe som kan føre til omfattende og kostbare vannskader i boliger.
- Anlegget må sjekkes av fagperson, som må utføre eventuelle tiltak på anlegget.

Kobberør med plastkappe som ligger løst i etasjeskillet bør festes og kontrolleres av fagperson for å sikre korrekt utførelse og redusere risiko for lekkasjer eller skader på omkringliggende konstruksjoner.

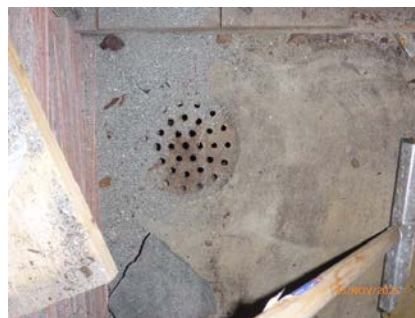
Soilsluk i utv. bod, slukrist står fast.

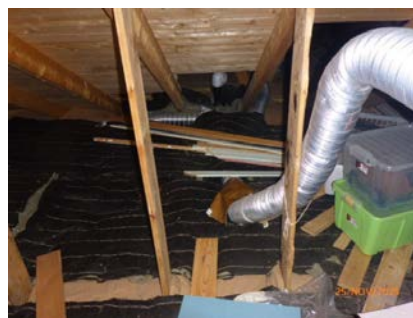
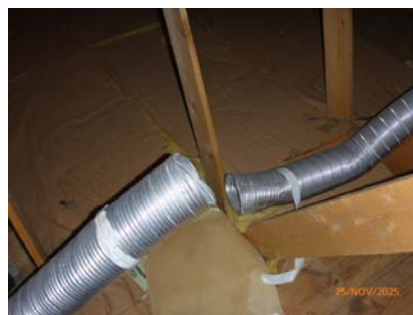
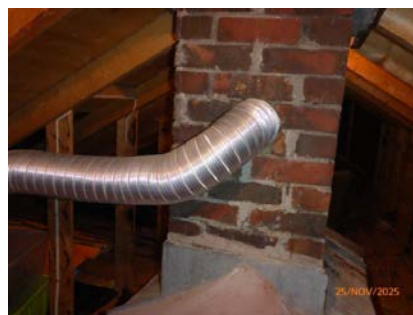
- Det er avvik:

Løse og uisolerte rør kan føre til redusert ventilasjonseffekt, fuktskader og dårligere inneklima.

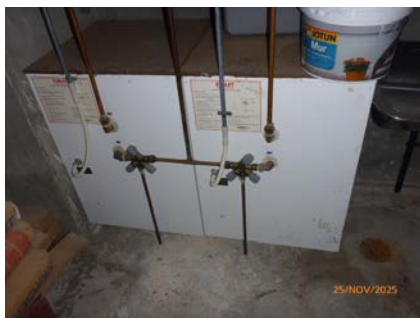
## TG 2 Varmtvannstank

- Det er ikke behov for utbedringstiltak siden tanken fungerer i dag, men ut ifra alder kan skader plutselig oppstå på eldre tanker.

Varmtvannstanken bør vurderes for utskifting, da alder over 20 år medfører økt risiko for plutselig svikt og lekkasje.

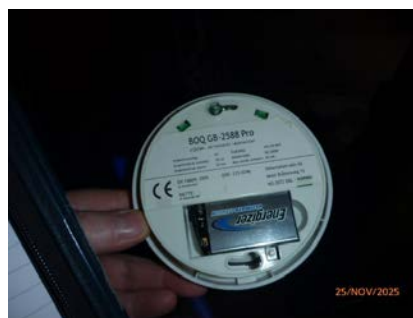
**TO 3** Utstyr for varsling og slukking av brann

1. Er det mangler for brannslukningsutstyr i boligen iht. forskriftskrav på søknadstidspunktet, men minst Byggeforskrift 1985?  
**Nei**
2. Er det skader på brannslukkingsutstyr eller er apparatet eldre enn 10 år?  
**Ja Montert utstyr er i hovedsak over 10 år.**
3. Er det mangler på røykvarslere i boligen iht. forskriftskrav på søknadstidspunktet, men minst Byggeforskrift 1985?  
**Ja Ingen røykvarslere i underetasjen.**
4. Er det skader på røykvarslere?  
**Ukjent**

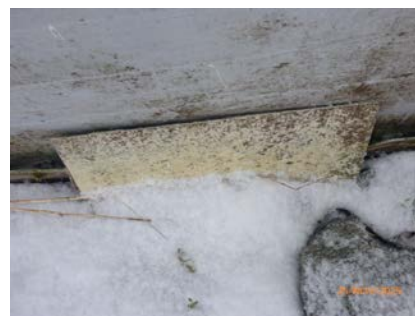
Mot vest opprinnelig bygg

Det er også observert fuktskader, råteskader og utfelling av salter på mur i kjeller.

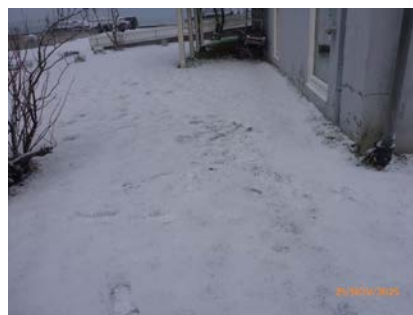
Det er ikke opparbeidet tilfredsstillende fall på terrenget fra murene. Dette medfører unødig fuktbelastning av byggegroppen ved manglende bortledning av overflatevann fra nedbør og snø.

Ikke fall fra bygget i sør

Forholdet og kostnader bør vurderes i sammenheng med eventuell fuktsikring og drenering. Manglende tiltak kan medføre økt risiko for fuktbelastning og skader på grunnmur og kjeller.

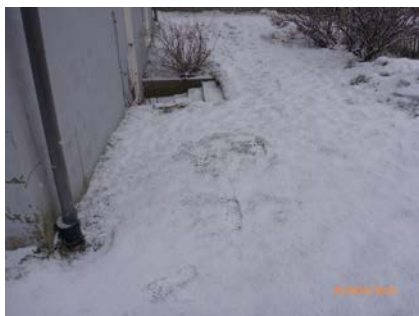
Ikke fall fra bygget i øst.

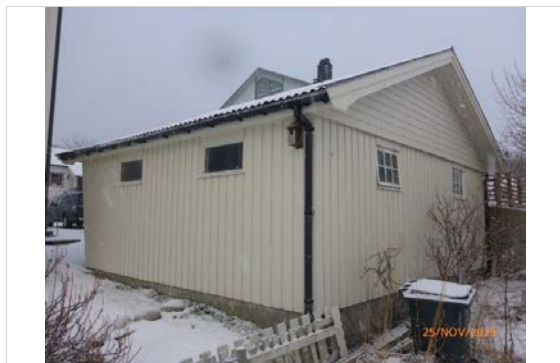
Kanting, støpeskjøter og noen sprekker på ringmurer. Mur mot nabo i nord er innvendig pålagt tresonitt. Plass-støp dekke på grunn, sprekker i gulvene. Sluk i gulvene, avløp antatt til terreng. Ikke innlagt strøm eller vann i bygget.

Leddporter i metall, skade på begge portene.

Garasjen som er ca. 40 år fungerer fint til formålet. Løpende vedlikehold og noe renovering må påregnes.
