# Tilstandsrapport

Fritidsbolig

Dusandisvegen 20, 2933 REINLI

# gnr. 112, bnr. 179

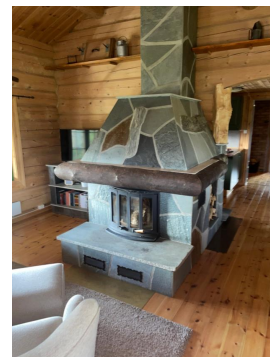
### TG 2 Pipe og ildsted - 2

Bygget har elementpipe tilkoblet med vedovn og sotluke.

- Det er påvist sprekker og/eller riss i pipe.

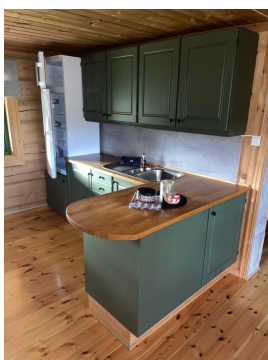
Kjøkken

Kjøkkeninnredning med skufferekke, over- og underskap med skrog av laminerte plater. Malte heltrefronter med profil. Heltre benkeplate med nedfelt utslagsvask i rustfritt stål. Det er opplegg for frittstående komfyr og kjøleskap.
