Tilstandsrapport

🏠 Fritidsbolig

📍 Halvarpvegen 62 og 63 , 3947 LANGANGEN

Rapportdato: 23.04.2026

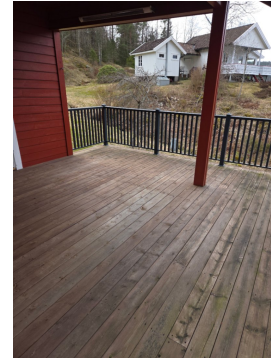
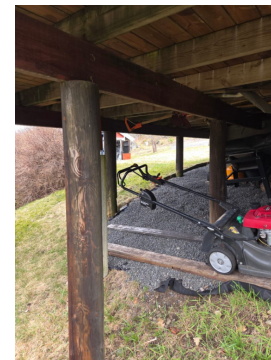
TG 1 Utvendige trapper

Fritidsboligen har etablert romslig terrasse med adkomst fra stue og hage. Gulvbord og bjelker i impregneret trevirke. Rekkverk i impregneret trevirke. Terrasse opphengt i vegg og bærende på pilarer med drager i front.

Trapp fra terrasse til hage.

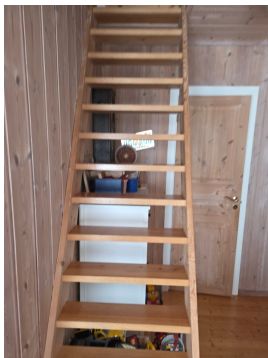
Enkel lakkert sparetrapp til hems. Trapp har ikke etablert noe rekkverk (ikke krav så lenge areal ikke er målbart på loft).

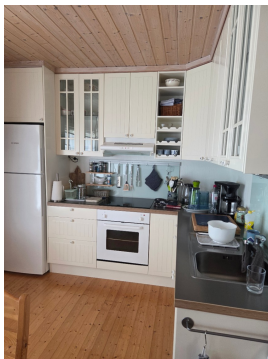
KJØKKEN

Fritidsboligens kjøkkeninnredning består av hvite profilerte dør og skuffronter i MDF type IKEA. Dekkside med laminerte skrog. Avtrekk til komfyr ført ut i yttervegg. Benkeplate i laminat med benkebeslag i stål. Integreert hvitevarer. Innvendige overflater på kjøkkenet består av lakkert gulvbord på gulv, panel på veggflater og himling.

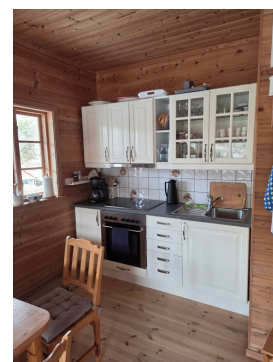
Fritidsboligens kjøkkeninnredning består av hvite profilerte dør og skuffronter i MDF type IKEA. Dekkside med laminerte skrog. Avtrekk til komfyr ført ut i yttervegg. Benkeplate i laminat med benkebeslag i stål. Integreert hvitevarer. Innvendige overflater på kjøkkenet består av lakkert gulvbord på gulv, panel på veggflater og himling.

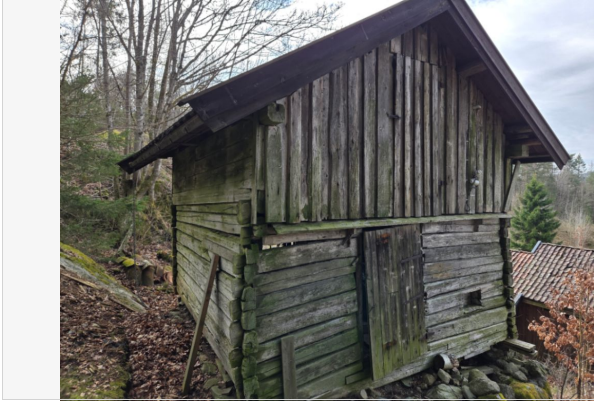
Frittstående stabbur oppført i laftet tømmer og reisverk. Plassbygget sadlet takverk tekket med tre tak/Larvik tak. Stabbur må ansees som et restaurerings objekt.
