Skauenvegen 1, 2340 LØTEN

BRENNERIROA / LØTEN

Befaringsdato: 21.11.2024

Rapportdato: 29.11.2024

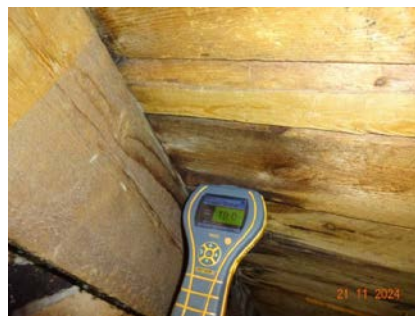
TG 2 Takkonstruksjon/Loft - 2

Vurdering av avvik:

- Det er begrenset/dårlig ventilering av takkonstruksjonen.
- Det er påvist andre avvik:

Det er påvist fuktmerker i undertak ved pipe. Ved bruk av fuktmåler ble det registrert noe fuktighet i undertak.

Anbefaler ytterligere undersøkelser av taktekkning og tetting rundt pipe.

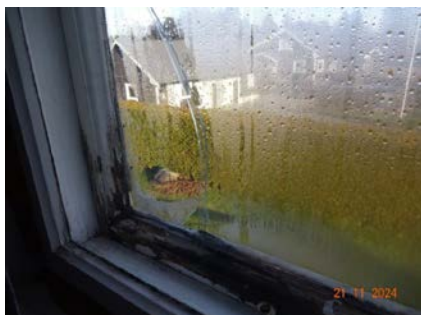
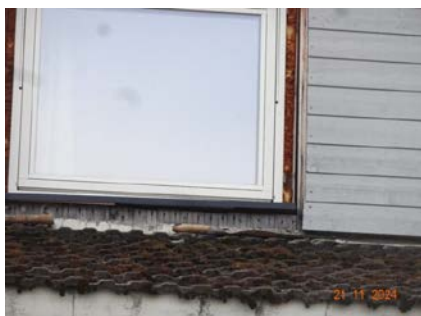
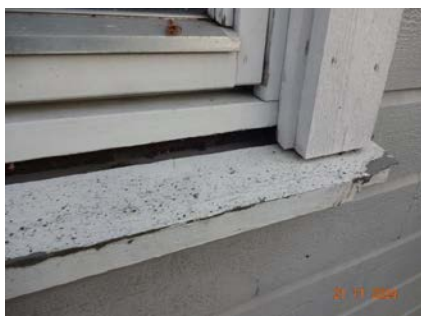
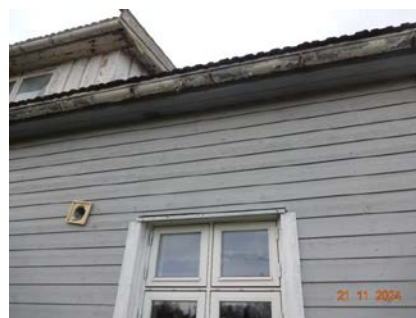
- Det er påvist at enkelte vinduer er vanskelig å åpne/lukke.
- Det er påvist avvik rundt innsettsdetaljer.
- Det er påvist tegn på innvendig kondensering av enkelte vindusglass.
- Karmene i vinduer er slitte og det er sprekker i trevirket.
- Det er påvist andre avvik:

Det er påvist sprekk i enkelte vindusglass.
Mangler vrider til soveromsvindu i 2.etasje.
Det er påvist fuktskade i utføring til vindu i 2.etasje. Ved bruk av fuktmåler ble det ikke registrert unormale verdier.
Utvendige gjenstående arbeider til ett vindu i 2.etasje.
Påvist stor glippe i overgang vannbrett/soveromsvindu i 1.etasje.
Vannbrett/omramming til vinduer er ufagmessig utført.

- Vinduer må justeres.
- Det må påregnes noe vedlikehold og at enkelte vinduer må skiftes ut.
- Det må foretas tiltak for å lukke avviket.
- Kondensering på enkelte glass har medført fuktskader i treverk som kan medføre utskiftningsbehov av enkelte vinduer.

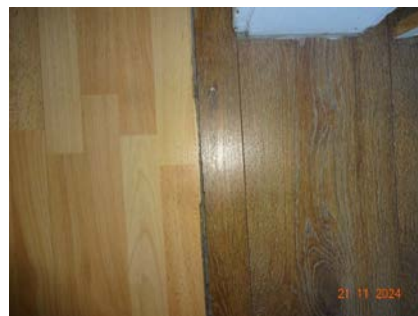
- Overflater har en del slitasjegrad utover det en kan forvente.
- Det er påvist andre avvik:

- Overflater må utbedres eller skiftes.

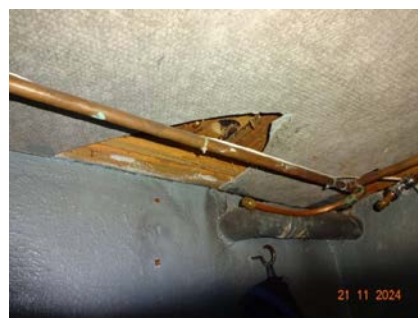
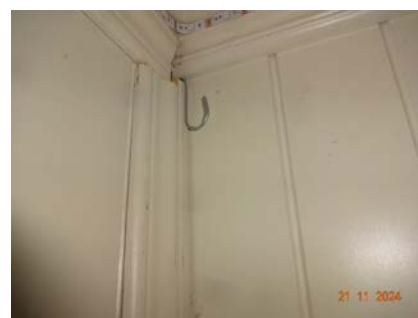
1 TG 2 Overflater - 2

- Overflater har en del slitasjegrad utover det en kan forvente.
- Det er påvist andre avvik:

Eternitt er asbestholdig, sanering er regulert i egen forskrift.
Påvist skader i eternittplater.
Stedvis ufagmessig påsatt listverk.
Mangler noe listverk.

- Det må foretas tiltak for å lukke avviket.
- Overflater må utbedres eller skiftes.

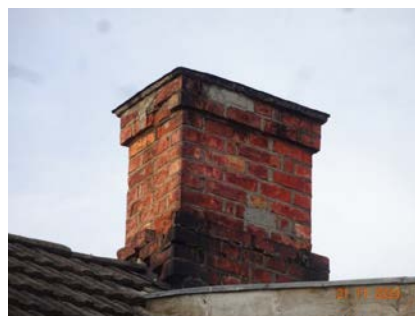
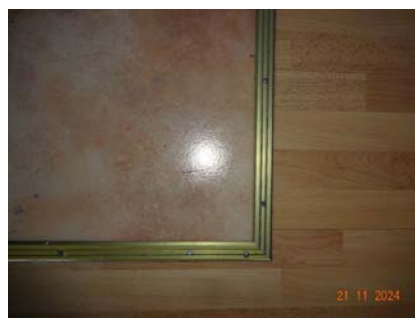
- Tidspunkt for piperehabilitering nærmer seg.

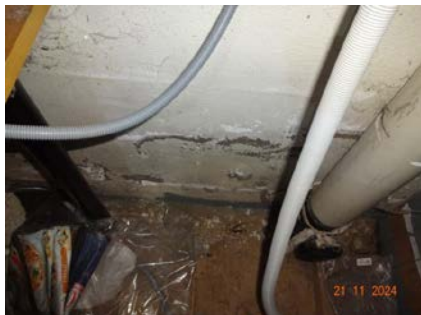
TG 2 Rom Under Terreng

Steder med saltutslag på kjelleryttervegger, etter fuktgjennomgang i veggene.

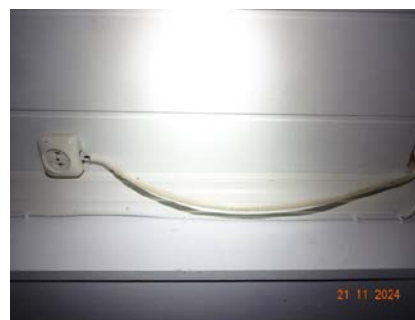
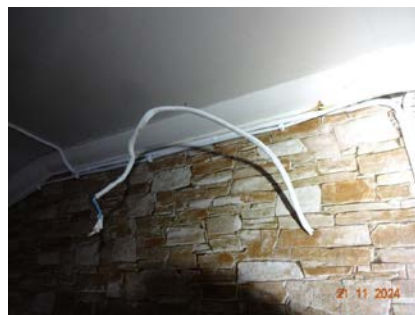
- Er det tegn på at kabelinnføringer og hull i inntak og sikringskap ikke er tette, så langt dette er mulig å sjekke uten å fjerne kapslinger?
Nei
- Finnes det kursfortegnelse, og er den i samsvar med antall sikringer?
Ja
- Foreta en helhetsvurdering av det elektriske anlegget, dets alder, allmenne tilstand og fare for liv og helse. Bør det elektriske anlegget ha en utvidet el-kontroll?
**Ja Det er påvist løse ledninger.
Det er påvist løs stikkontakt i 2.etasje.**
