Skauenvegen 1, 2340 LØTEN

BRENNERIROA / LØTEN

Tilstandsrapport

ENEBOLIG

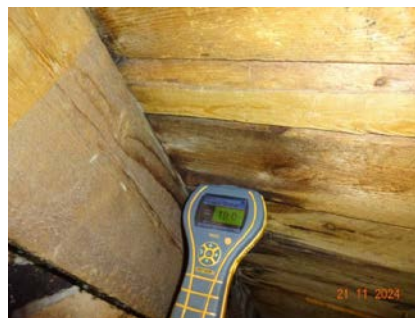
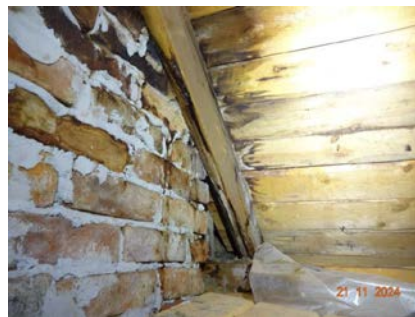
- Det er begrenset/dårlig ventilering av takkonstruksjonen.
- Det er påvist andre avvik:

Det er påvist fuktmerker i undertak ved pipe. Ved bruk av fuktmåler ble det registrert noe fuktighet i undertak.
Spiker igjennom undertak.
Vepsebol på loft.

Anbefaler ytterligere undersøkelser av takteking og tetting rundt pipe.

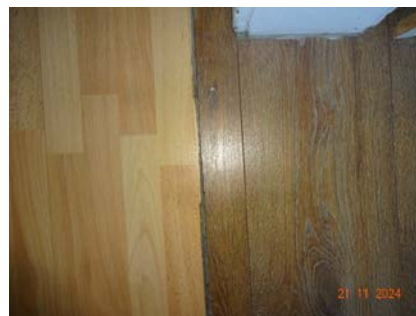
- Overflater har en del slitasjegrad utover det en kan forvente.
- Det er påvist andre avvik:

- Overflater må utbedres eller skiftes.

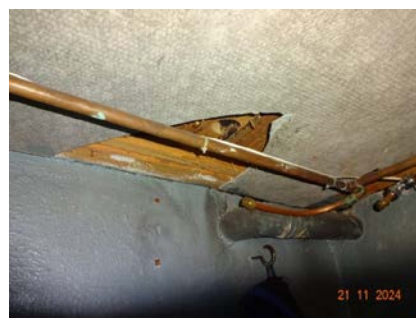
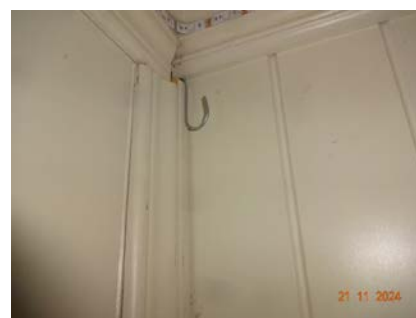
! TG 2 Overflater - 2

- Overflater har en del slitasjegrad utover det en kan forvente.
- Det er påvist andre avvik:

- Det må foretas tiltak for å lukke avviket.
- Overflater må utbedres eller skiftes.

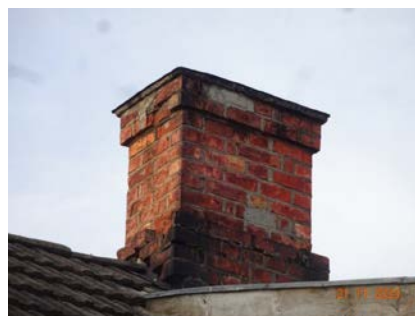
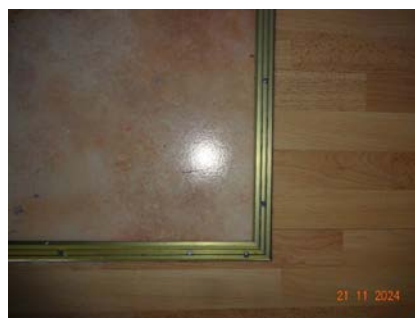
- Tidspunkt for piperehabilitering nærmer seg.

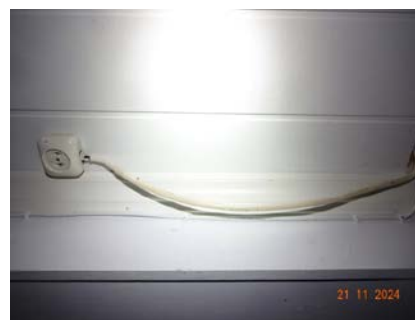
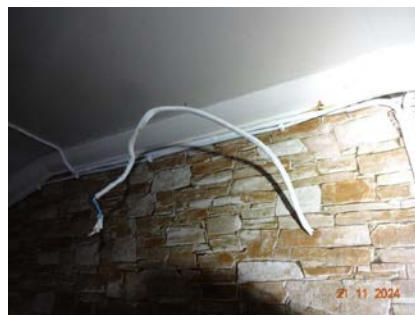
- Er det tegn på at kabelinnføringer og hull i inntak og sikringskap ikke er tette, så langt dette er mulig å sjekke uten å fjerne kapslinger?
Nei
- Finnes det kursfortegnelse, og er den i samsvar med antall sikringer?
Ja
- Foreta en helhetsvurdering av det elektriske anlegget, dets alder, allmenne tilstand og fare for liv og helse. Bør det elektriske anlegget ha en utvidet el-kontroll?
**Ja Det er påvist løse ledninger.
Det er påvist løs stikkontakt i 2.etasje.**
