Tilstandsrapport

Fritidsbolig

Skjærvike 20, 2943 ROGNE

Befaringsdato: 07.08.2024

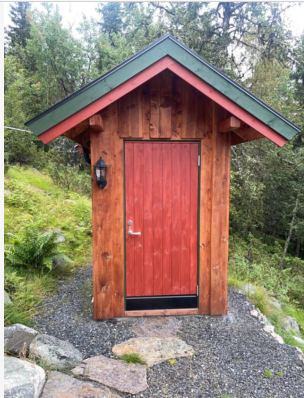
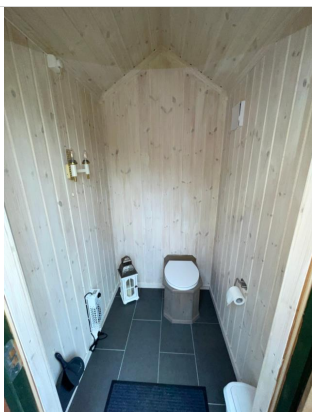
Utedo

Det er innlagt strøm med kontakt, stråleovn på vegg og ventil i yttervegg. Malt hovedytterdør.

Bygningen fremstår vedlikeholdt og er ikke vurdert av meg utover dette.
