Tilstandsrapport

Fritidsbolig

Skjærvike 20, 2943 ROGNE

Befaringsdato: 07.08.2024

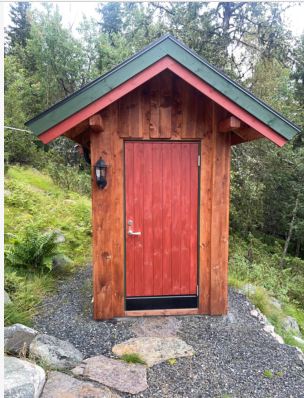
Utedo

Det er innlagt strøm med kontakt, stråleovn på vegg og ventil i yttervegg.
Malt hovedytterdør.

Bygningen fremstår vedlikeholdt og er ikke vurdert av meg utover dette.
