# Tilstandsrapport

Fritidsbolig

Skjærvike 20, 2943 ROGNE

Befaringsdato: 14.08.2025

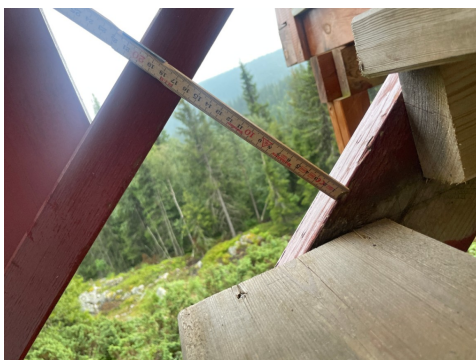
Åpninger i trinn over 10

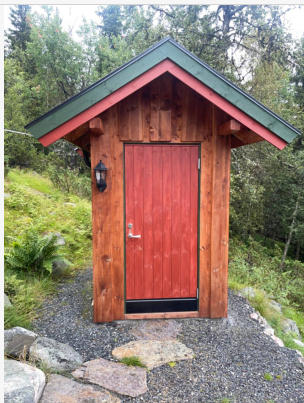
## Utedo

Bygningen fremstår vedlikeholdt og er ikke vurdert av meg utover dette.

Bygget er ikke tilstandsvurdert ihht Forskrift til avhendingslova og NS3600. Dette er kun en enkel beskrivelse.
