# Tilstandsrapport

Enebolig med anneks

Solveien 1, 3770 KRAGERØ

Befaringsdato: 02.06.2025

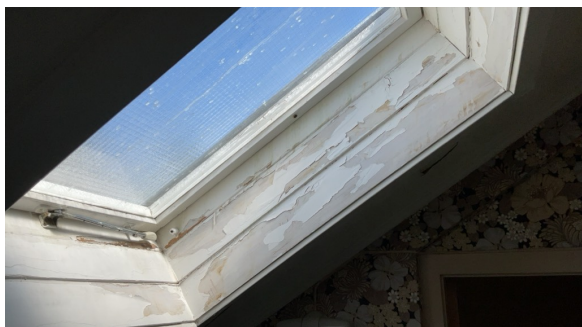
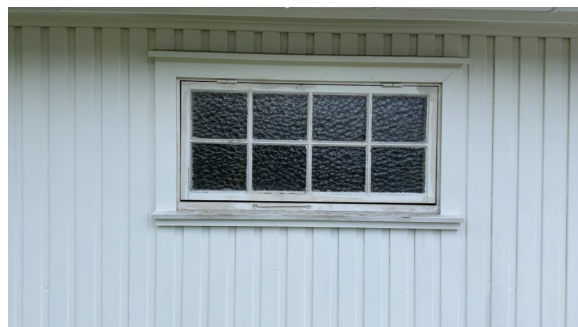
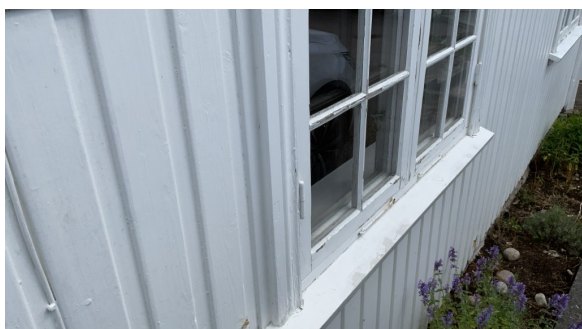
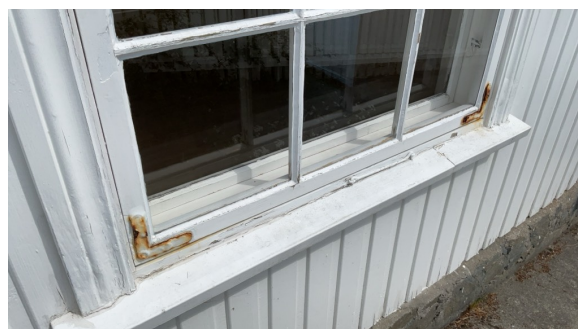
- Karmene i vinduer er slitte og det er sprekker i trevirket.

På eldre vinduer må det påregnes vedlikehold, samt at enkelte må skiftes.

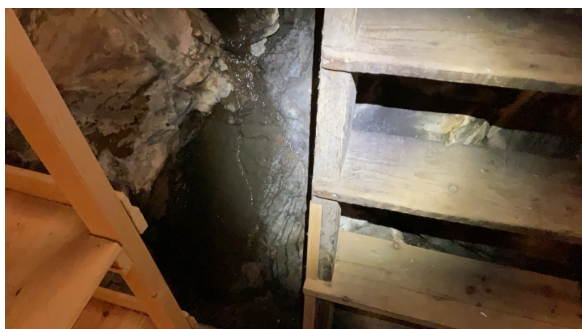
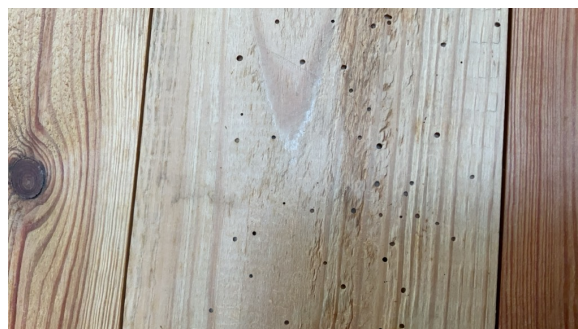
- Det er ikke adgang til deler av krypkjelleren. Krypkjeller er kun vurdert i tilgjengelige deler. Krypkjeller regnes for å være en risikokonstruksjon som er utsatt for fukt- og råteskader i bunnsvill, trebjelkelaget og andre tilstøtende konstruksjoner, på grunn av fuktighet fra grunnen og kondensering ved temperaturforskjeller. Selv om det ikke er avdekket tegn på skader, betyr ikke dette nødvendigvis at det ikke foreligger skader i eller i forbindelse med krypkjelleren.
- Det er ikke tilfredsstillende ventilering av krypkjeller.

- Bedre ventilering må etableres.

Det anbefales en kontroll og ev. behandling/ reparasjon utført av skadedyrkontrollerende firma. Det bør etableres flere ventiler eller monteres krypromsventilasjon.

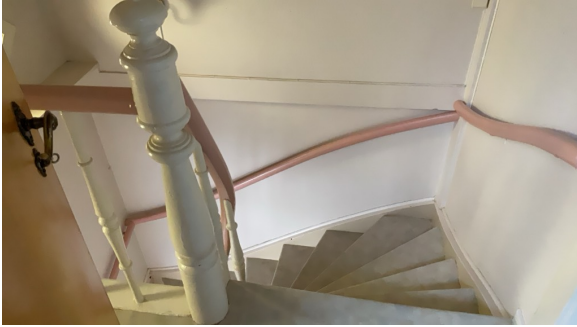
- Det er ikke krav om utbedring av rekkverkshøyder opp til dagens krav.
- Det er ikke krav om utbedring av åpninger opp til dagens krav.

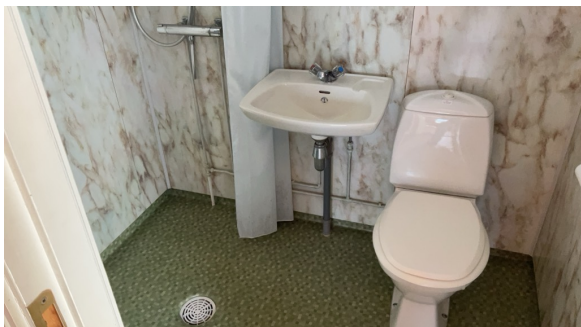
For å få tilstandsgrad 0 eller 1, må hele badet oppgraderes.

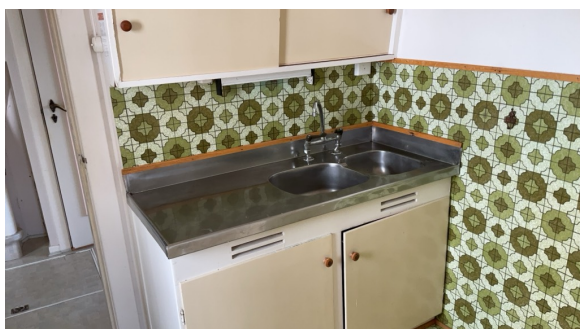
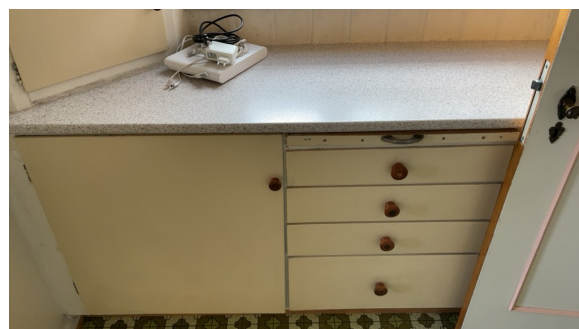
- Det er påregnelig med utskiftning/utbedringer av kjøkkeninnredningen.

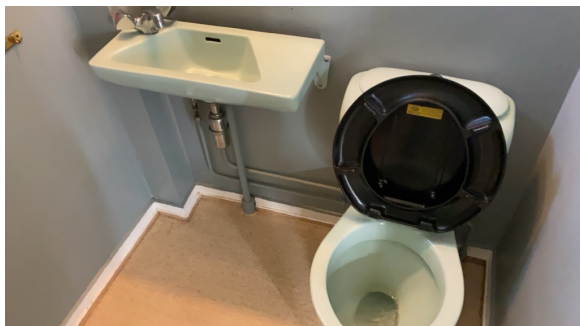
Servant og wc er av eldre dato og modent for utskifting.
