**Salgsobjekt:** Enebolig  
**Eierform:** Eiet  
**Byggeår:** 1873  
**BRA-i/BRA Total** 90/151 kvm  
**Tomtstr.:** 199.4 m<sup>2</sup>  
**Soverom:** 4  
**Antall rom:** 7  
**Gnr./bnr.** Gnr. 39, bnr. 128  
**Oppdragsnr.:** 1302250095

# Solveien 1

| Tilstandsrapport ..... | 41 |

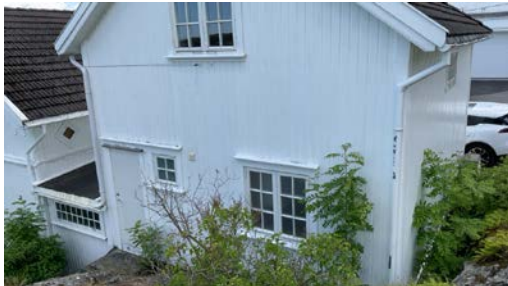
## TG 2 Dører

Det er tredører.

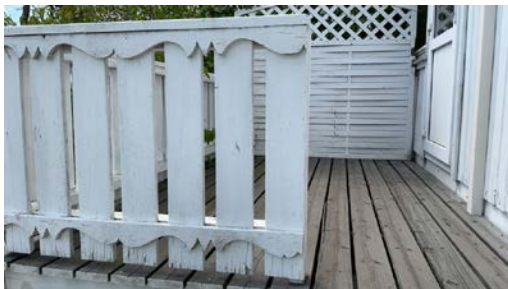
## Utvendige trapper

Det er trapp av tre.

- Rekkverk må monteres for å lukke avviket.

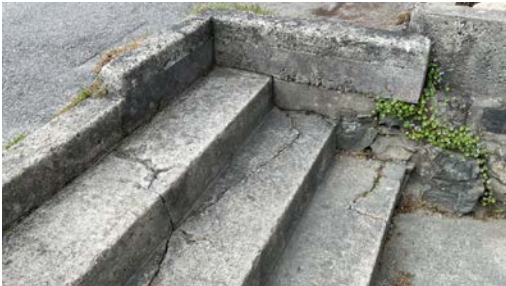
### TG 2 Overflater

Behovet for tiltak vil være bestemt av estetiske hensyn.

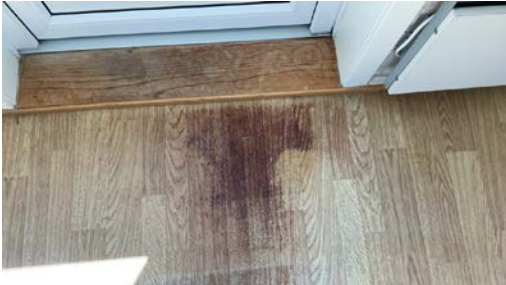
### TG 3 Etasjeskille/gulv mot grunn

Etasjeskillere er trebjelkelag.

- Målt høydeforskjell på over 30 mm gjennom hele rommet. Tilstandsgrad 3 gis med bakgrunn i standardens krav til godkjente måleavvik.

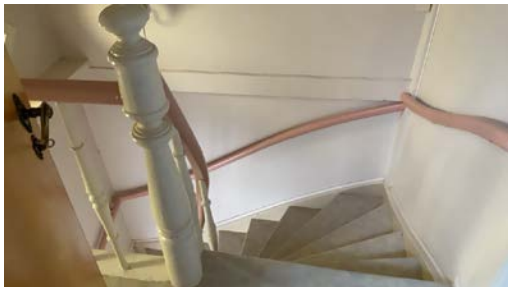
## TG 2 Innvendige trapp, annekset

Det er en enkel, plassbygd innvendig trapp, av tre.

- Det er ikke krav om utbedring av rekkverkshøyder opp til dagens krav.
- Håndløper bør monteres, men det var ikke krav på byggetidspunktet.
- Det er ikke krav om utbedring av åpninger opp til dagens krav.

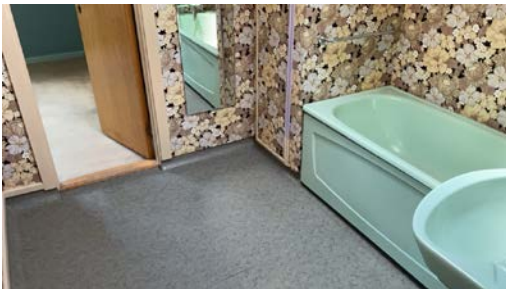
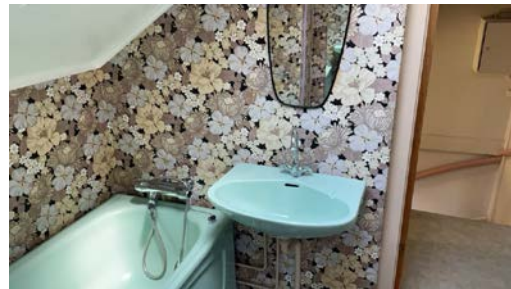
## 2. ETASJE > BAD

### TG 1 Tilliggende konstruksjoner våtrom

Det ble søkt etter fukt i himling i rommet under badet og i vegger/fotlister i tilstøtende rom. Det ble ikke registrert unormal fukt.

- Manglende oppgradering av våtrommet medfører høy risiko for at konstruksjonene ikke vil tåle vanlig bruk av vann eller lekkasjer. Dette kan føre til fuktskader på tilstøtende konstruksjoner.

For å få tilstandsgrad 0 eller 1, må hele badet oppgraderes.

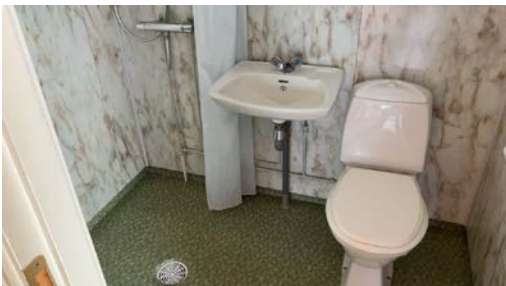
## 1. ETASJE, ANNEKS > BAD

### TG IU Tilliggende konstruksjoner våtrom

- TGIU gitt ut ifra manglende mulighet for hulltaking.

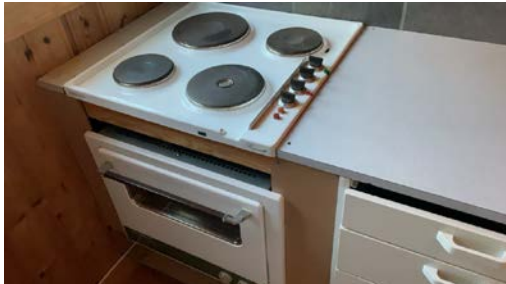
### 1. ETASJE > KJØKKEN

## KJØKKEN

- Det er påregnelig med utskiftning/utbedringer av kjøkkeninnredningen.

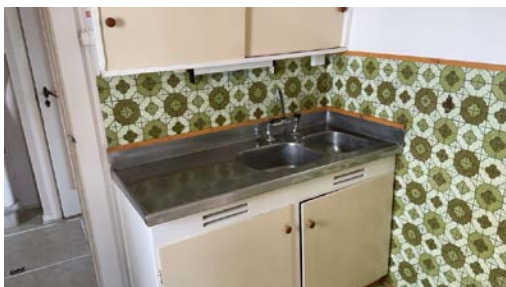
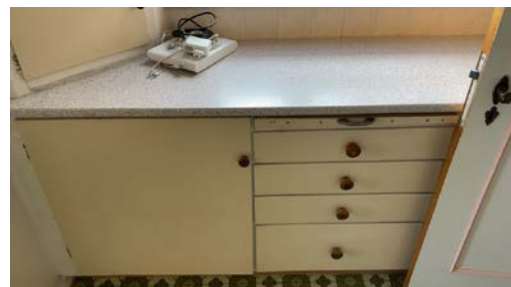
### 1. ETASJE > KJØKKEN

#### TG 2 Avtrekk

Behov for tiltak i stor grad vil være påvirket av personlig smak og ønsker.

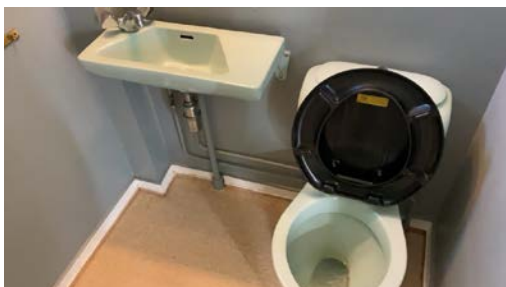
### TG 2 Vannledninger

- Det er ikke behov for utbedringstiltak siden anlegget fungerer i dag, men ut ifra alder kan skader plutselig oppstå på eldre anlegg.
