# Tilstandsrapport

Enebolig

Eksingedalsvegen 1476, 5728  
EIDSLANDET

# gnr. 58, bnr. 1

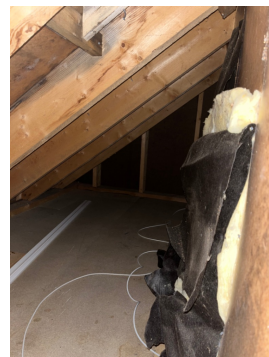
- Det er avvik:

Fuktskjolder i undertak og ved gjennomføring registrert

Jevnlig tilsyn anbefales, lokale tiltak kan ikke utelukkes.

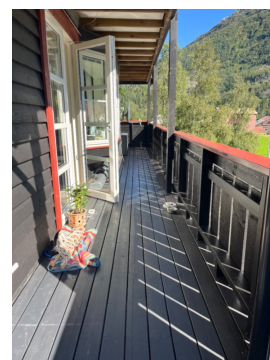
## ! TG 1 Balkonger, terrasser og rom under balkonger

Terrasse i trekonstruksjon med utgang fra stue.  
Det er kontrollert for generell slitasje, sikring og andre avvik.

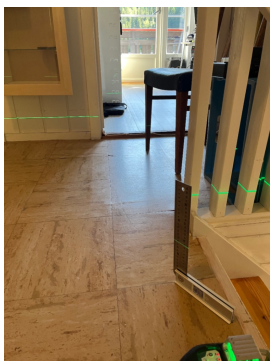
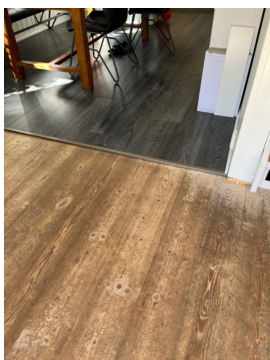
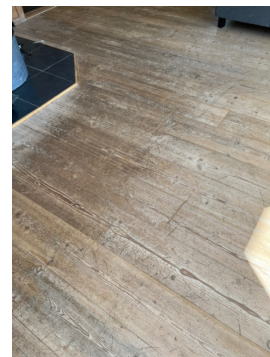
### ! TG 2 Overflater

Overflater med varierende slitasjeegrad og noe lokale skader som medfører avgitt tilstandsgrad. Flere rom har normal alders slitasje og vil fungere helt greit med dette.

Det må påregnes noe oppgradering på sikt

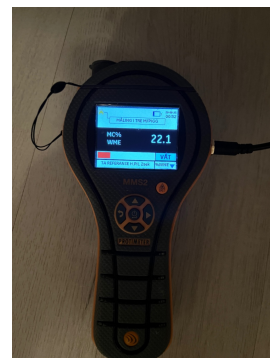
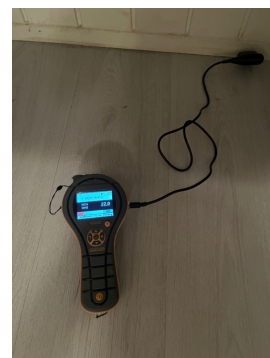
## ! TG 2 Rom Under Terreng

*Punktet må sees i sammenheng med 'Drenering'*

- Ytterligere undersøkelser må foretas for å få kartlagt tilstanden og omfanget på eventuelle skader.

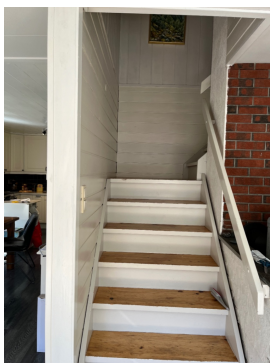
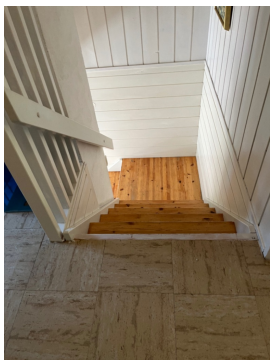
## ! TG 2 Innvendige trapper

Innvendig trapp er testet og kontrollert.

- Det er ikke krav om utbedring av åpninger opp til dagens krav.
- Det er ikke krav om utbedring av rekkverkshøyder opp til dagens krav.

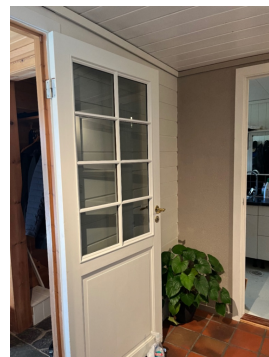
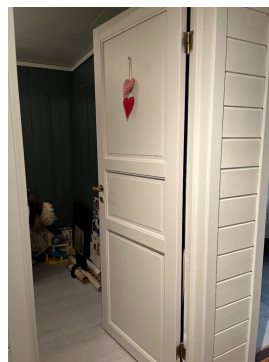
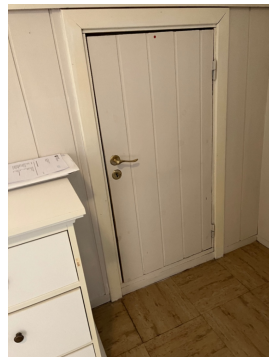
## ! TG 1 Innvendige dører

Innvendige dører av ulik type og alder er undersøkt for slitasje, skader og åpne/lukke mekanisme.

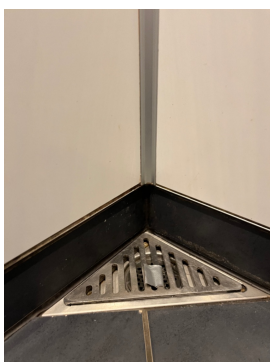
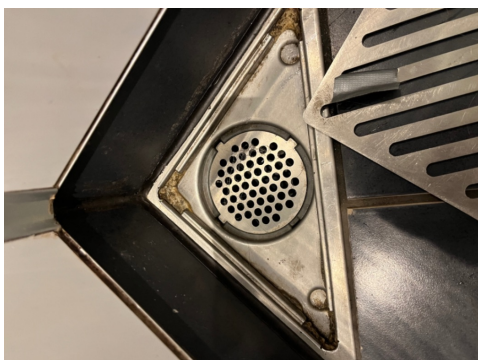
### ! TG 1 Sluk, membran og tettesjikt

Sluk og membran fra 2015 er kontrollert

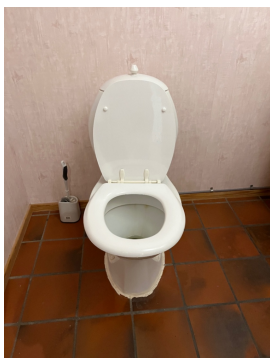
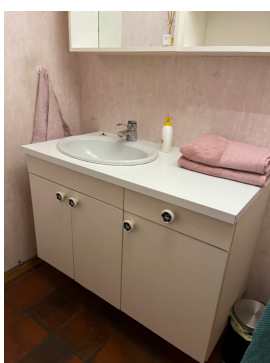
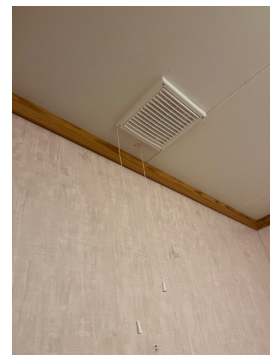
### ! TG 2 Overflater og konstruksjon

Fungerer med dette avvik

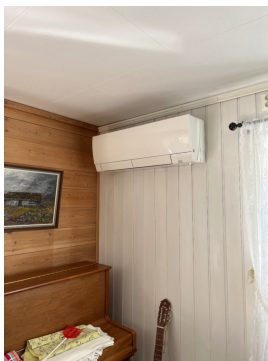
## ! TG 1 Varmesentral

Varmepumpe av nyere type.

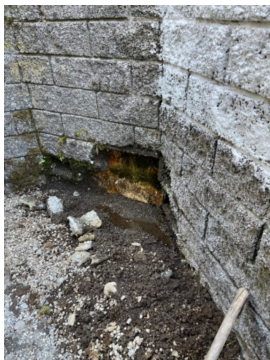
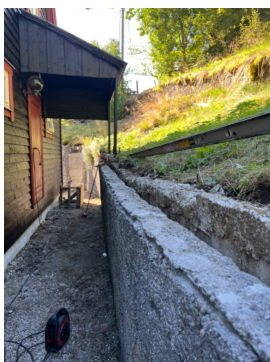
- Det er påvist større sprekker og/eller skjevheter i muren.
- Det mangler rekkverk/annen sikring på forstøtningsmuren(e) ut ifra dagens krav.

- Rekkverk/annen sikring på forstøtningsmur må settes opp/utbedres.
- Påviste skader må utbedres.

**Kostnadsestimat: 50 000 - 100 000**

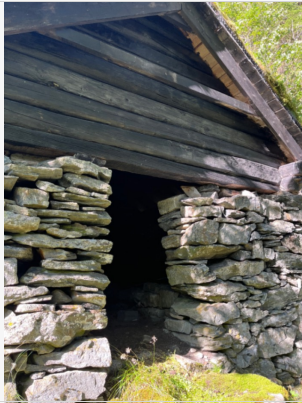
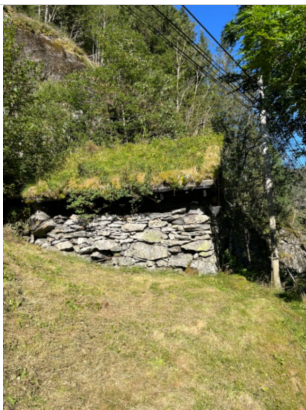
## Steinbu

Nostalgisk steinbu med noe laft, takser, sperrer og tekking med torv.

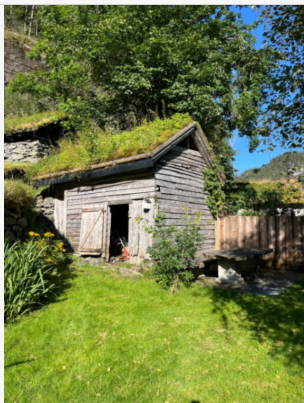
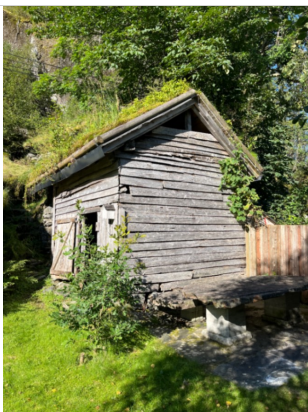
## Bod

Bod i trekonstruksjon med plattform bindingsverk med liggende trekledning, takbord og tekking med torv.

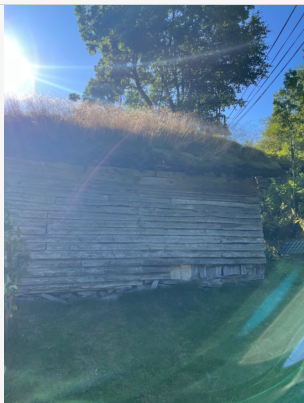
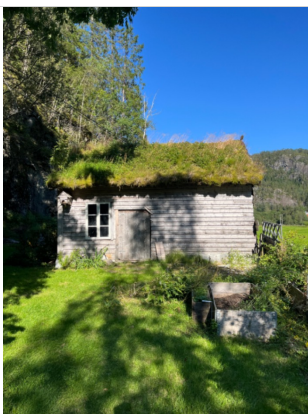
## Sommerfjøs

Sommerfjøs i trekonstruksjon med plattform på fundamenter, bindingsverk med liggende trekledning, takbord og tekking med torv.

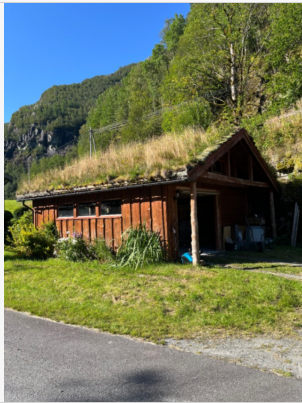
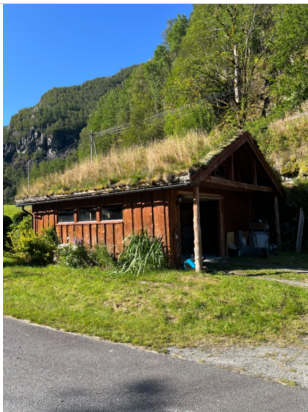
## Garasje

Garasje oppført med støpt plate på mark, bindingsverk over grunnmur, taksperrer i takkonstruksjon og teknet med torv.
