# Tilstandsrapport

Bolighus

Eksingedalsvegen 1475, 5728  
EIDSLANDET

Rapportdato: 02.09.2025

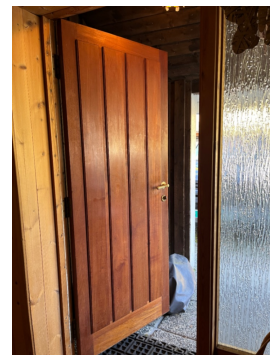
Ytterdører med glassfelt.  
Dører er undersøkt for slitasje, montering og andre avvik.

- Det er avvik:

Fungerer med dette avvik

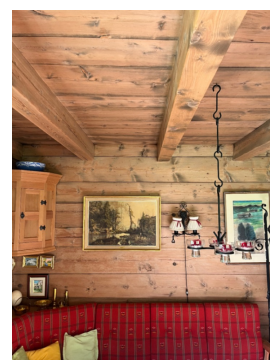
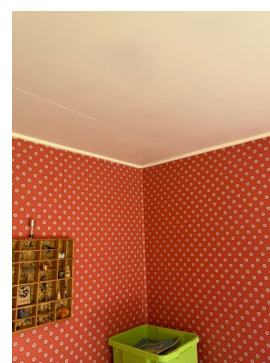
Innvendige gulv med ulike overflater, furu, fliser, laminat og tepper.  
Innvendige vegger og himling med tømmer, panel og malte plater.  
Overflater er kontrollert for knirk og svikt og visuelt for fuktskjolder og skader.  
Innvendige overflater fremstår med varierende slitasjegrad.

Det må påregnes oppgradering

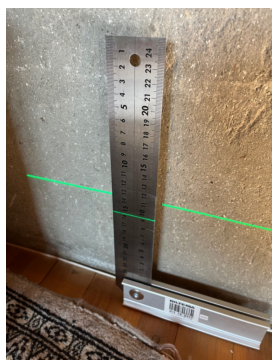
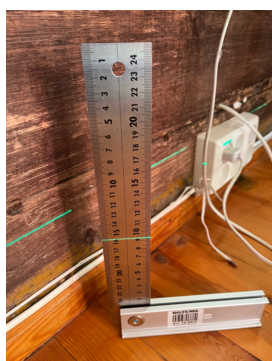
Gulv mot grunn i betong og etasjeskille i trebjelkelag fra byggeår er kontrollert for horisontalt avvik målt med laser. Resultatet tilfredsstiller ikke dagens krav til avvik.

Fungerer med dette avvik

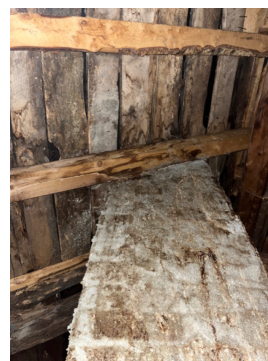
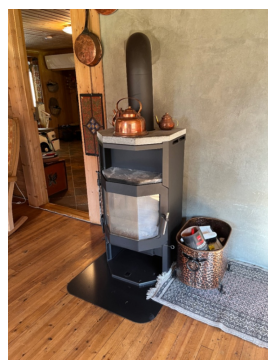
Eiendom ligger i område med lav til moderat konsentrasjon og er oppført før krav om radonsperre mot grunn. Det er ikke foretatt radonmålinger.

Det må påregnes vedlikehold og lokale tiltak

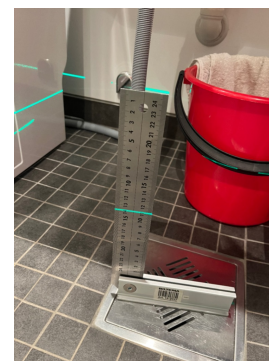
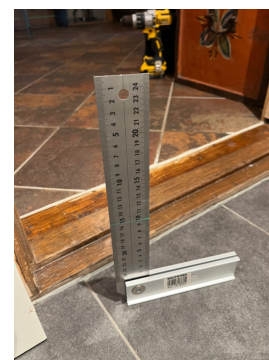
#### ! TG 2 Overflater Gulv

Fungerer med dette avvik

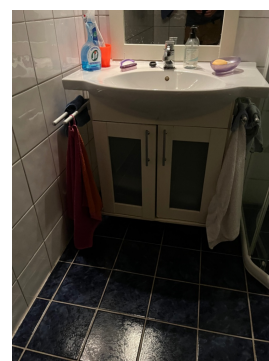
### TG 2 Sanitærutstyr og innredning

Fungerer med dette avvik

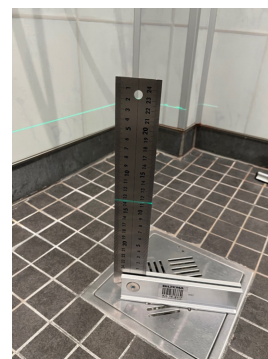
### ! TG 2 Overflater vegger og himling

Jevnlig tilsyn anbefales, oppgradering må påregnes på sikt.

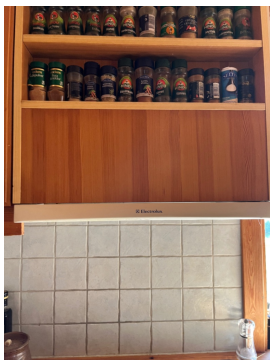
### ! TG 2 Avtrekk

Fungerer med dette avvik, oppgradering må påregnes på sikt

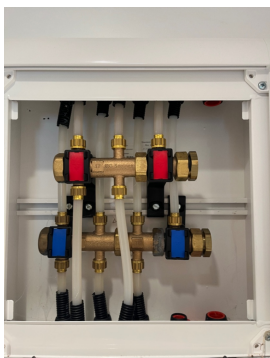
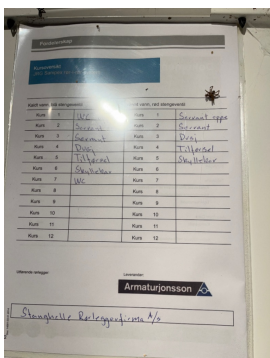
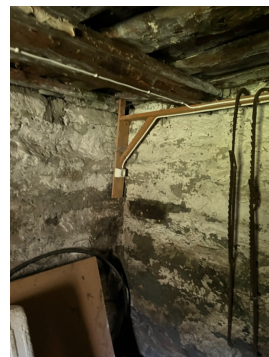
### ! TG 2 Vannledninger

- Det er ikke behov for utbedringstiltak siden anlegget fungerer i dag, men ut ifra alder kan skader plutselig oppstå på eldre anlegg.

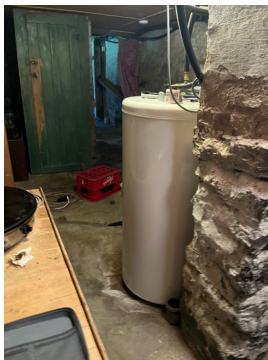
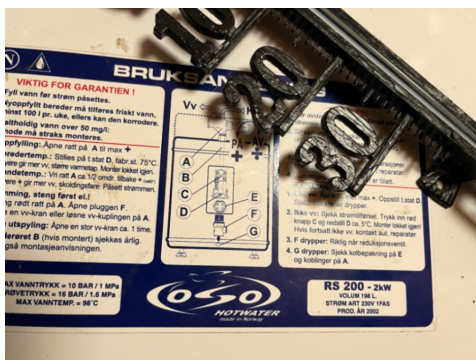
### ! TG 2 Varmtvannstank

- Det bør etableres tilfredsstillende avrenning eller lekkasjesikring ved varmtvannstank.
- Det bør etableres tilfredsstillende el-tilkobling etter gjeldende forskrift.
