# Tilstandsrapport

Enebolig

Høietun 153, 4619 MOSBY

Befaringsdato: 12.12.2025

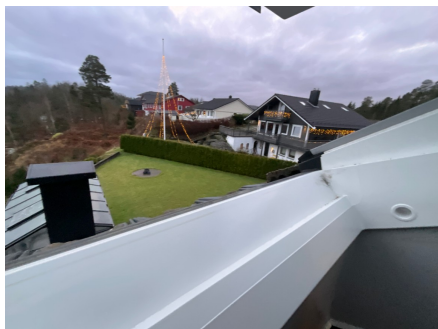
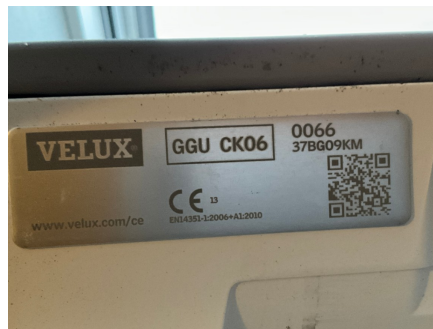
## TG 1 Vinduer - nyere dato

I deler av boligen er det nyere trevinduer med 2-lags glass.

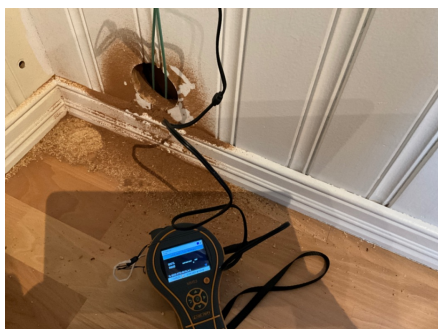
Hulltaking er foretatt uten å påvise unormale forhold. Hulltaking er foretatt på soverommet bak våtsone for badekaret. Fuktkvotemåling (vekt%) i konstruksjonen ble målt til 6.

Hulltaking gir begrenset adgang til visuell kontroll/måling av et lokalt område på badet, og det kan dermed ikke med sikkerhet utelukkes at det foreligger skjulte avvik eller skader i øvrige deler av konstruksjonen.

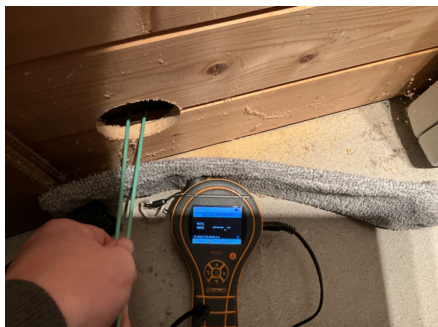
Hulltaking er foretatt uten å påvise unormale forhold. Hulltaking er foretatt i bod i bunnsvill mot vaskerommet. Fuktivotemåling (vekt%) i konstruksjonen ble målt til 6.

Hulltaking gir begrenset adgang til visuell kontroll/måling av et lokalt område på badet, og det kan dermed ikke med sikkerhet utelukkes at det foreligger skjulte avvik eller skader i øvrige deler av konstruksjonen.

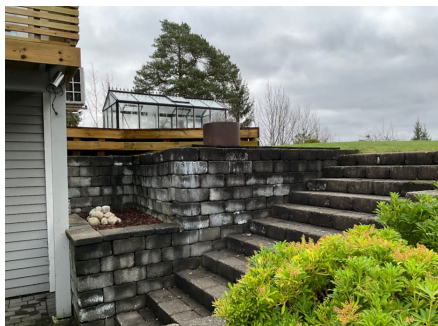
## TG 2 Terrenghorhold

Boligen er oppført i skrått terreng. Store deler av eiendommen er dekket av terrasse, vurderingene er derfor begrenset til synlige deler rundt boligen. Tilstandsgrad er satt på bakgrunn av fukt i underetasjen og synlige deler av eiendommen.
