# TILSTANDSRAPPORT

Nattlandsveien 96 B

22.10.2025

Befaring utført den 14.10.2025 av:

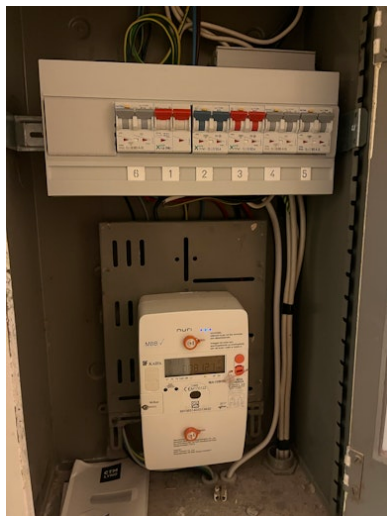
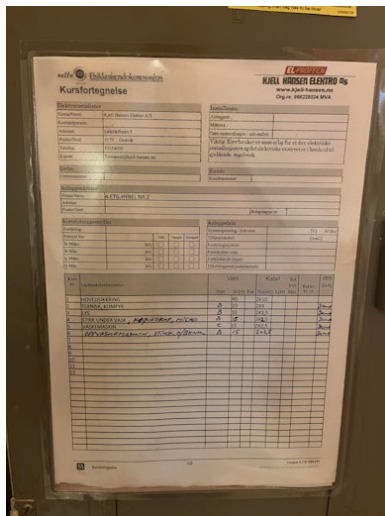
Det er likevel foretatt en enkel vurdering av anlegget basert på selgers informasjon og besiktelse av synlige deler i boligen. Undersøkelsen er basert på spørsmål og punkter fra forskriften Tryggere Bolighandel som ble vedtatt 01.01.2022.

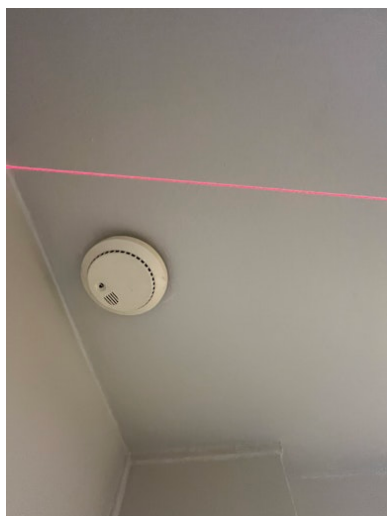
Ja, ikke funksjonstestet.
