# Tilstandsrapport

Leilighet

Statsråd Tanks gate 7, 1777 HALDEN

Befaringsdato: 04.09.2025

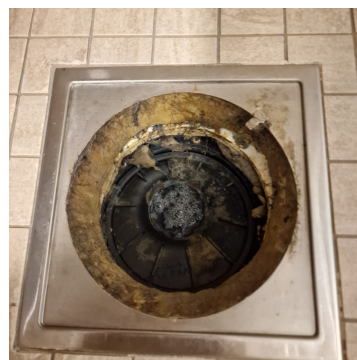
Det ble målt normale indikasjoner på fukt. Noe høyere i dusjnisjen, mot yttervegg.

Overvåk tilstanden jevnlig. For å få tilstandsgrad 0 eller 1 må tettesjiktet skiftes ut, men tidspunktet for når dette er nødvendig er vanskelig å si noe om. Ved renovering, påse at alle forhold med tettesjiktet, våtsone, sluk, røranlegg mv. dokumenteres.

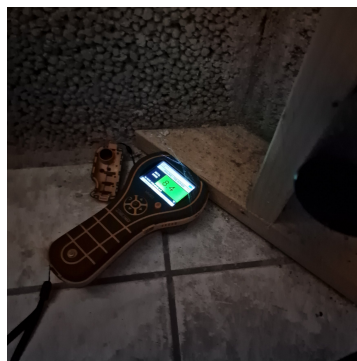
Det er åpen vegg mot lecavegg inn til bad.

Det ble målt normale fuktverdier ved fuktmåling. Opp til 8 vekt% fukt i bunnsvill.
