# Tilstandsrapport

Boligbygg med flere boenheter

Holsts gate 4 B, 0473 OSLO

Befaringsdato: 16.07.2025

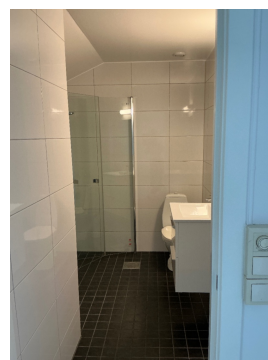
### 4 ETASJE > BAD/WC

### ! TG 1 Overflater vegger og himling

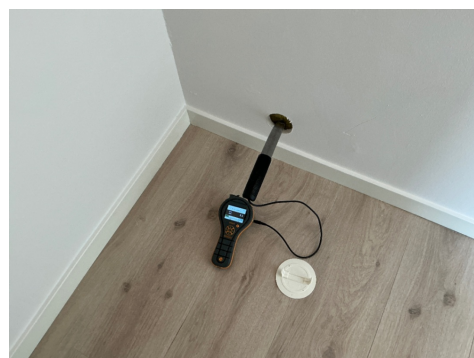
Hulltaking er foretatt uten å påvise unormale forhold. Hulltaking er foretatt i bod.

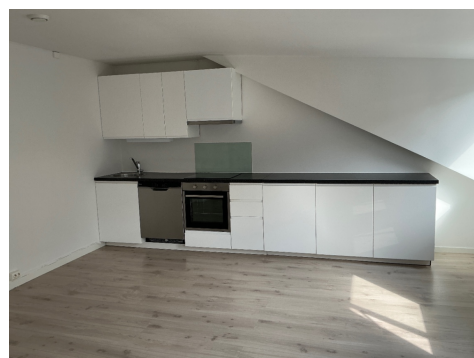
## 4 ETASJE > STUE/KJØKKEN

Tidsriktig glatt innredning fra IKEA, soft close, armatur, laminat benkeplate med nedfelt stålkum og keramisk topp, integrert komfyr, oppvaskmaskin.

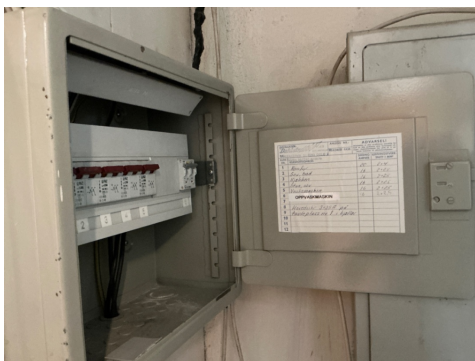
10. Er det tegn på at kabelinnføringer og hull i inntak og sikringsskap ikke er tette, så langt dette er mulig å sjekke uten å fjerne kapslinger?  
**Nei**
11. Finnes det kursfortegnelse, og er den i samsvar med antall sikringer?  
**Ja**
12. Foreta en helhetsvurdering av det elektriske anlegget, dets alder, allmenne tilstand og fare for liv og helse. Bør det elektriske anlegget ha en utvidet el-kontroll?  
**Ja Det anbefales at anlegget kontrolleres av autorisert foretak.**
