Sisikveien 7, 4406 FLEKKEFJORD

# Oppgradert halvpart av tomannsbolig med nytt kjøkken i 2024. Flott utsikt og gode solforhold.

# Tilstandsrapport

Befaringsdato: 12.02.2026

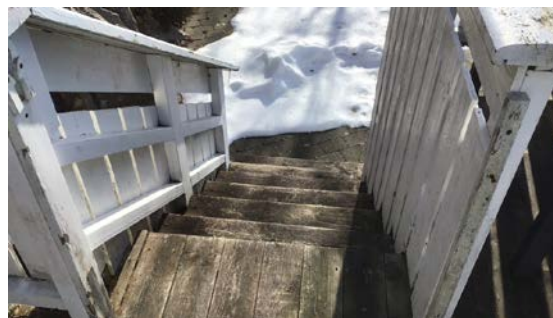
## TG 1 Utvendige trapper

Utvendig tretrapp fra terrasse og trapp av betongstein fra platting.

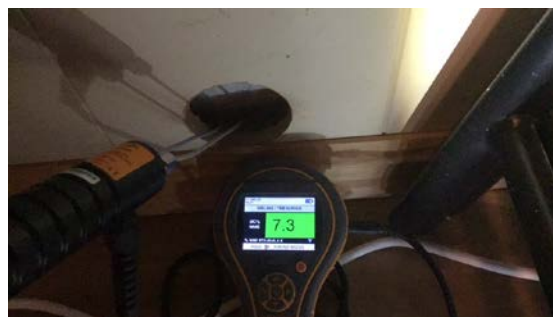
Hulltaking er foretatt i utført vegg i bod med ingen avvik registrert, 7,3 vektprosent

Hulltaking er ingen garanti for at det ikke er fukt eller svikt i konstruksjoner, men en indikasjon på at det fremstår normalt i området der hulltaking er utført.

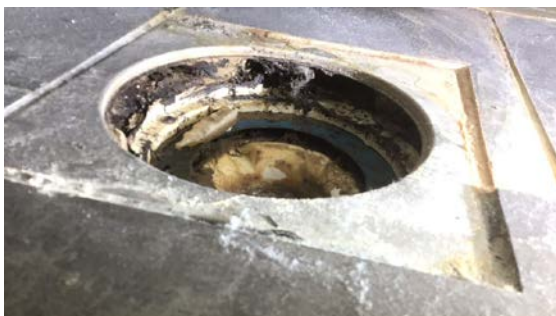
### TG 1 Sluk, membran og tettesjikt

Det er plastsluk og synlig sluk mansjett under klemring som tettesjikt. Det må forventes at membran er lagt i våtsoner på badet i henhold til teknisk forskrift

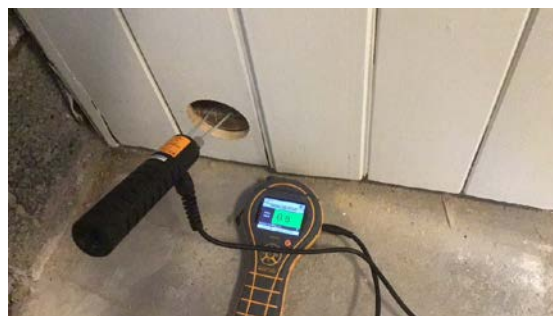
Ikke påvist unormale fuktverdier på kontrollert område. 6,8 vektprosent

Hulltaking er ingen garanti for at det ikke er fukt eller svikt i konstruksjoner, men en indikasjon på at det fremstår normalt i området der hulltaking er utført.

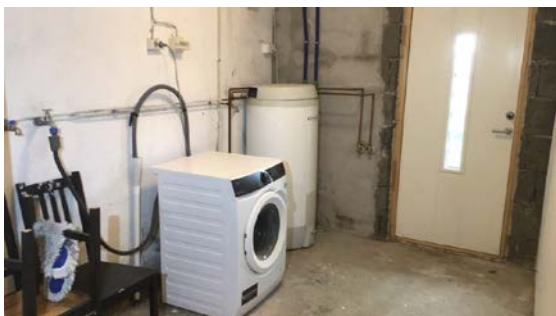
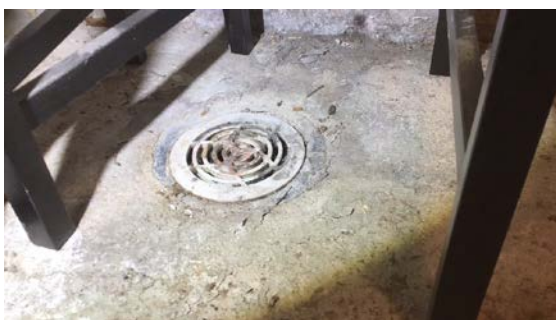
## KJELLER > VASKEROM

### TG 3 Tilliggende konstruksjoner våtrom

Hulltaking er ikke foretatt da det allerede er påvist avvik i våtsonen, vegger av ubehandlet mur og panel men ingen fuktsperre etablert på gulv eller vegger.

Det er utført fukt søk med fuktindikator med påvise unormale forhold.

Hulltaking er ikke foretatt da det allerede er påvist andre avvik i våtsonen.

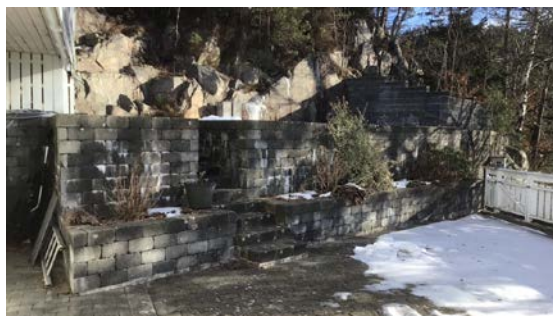
## TG 0 Terrengforhold

Terrengforhold rundt boligen er flatt i to nivåer med asfaltert gårdsplass og Belegningsstein. Boligen vurderes til å være plassert i område som ikke er utsatt for flom eller jord-/snøskred.

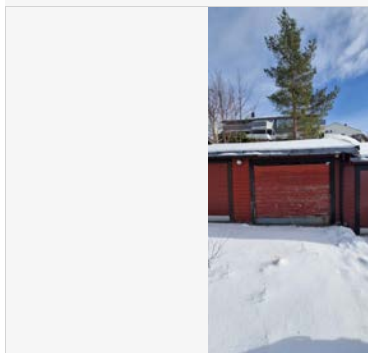
### Garasje

Garasjen har noe vedlikeholdsbehov på de utvendige overflater
