# Tilstandsrapport

Enebolig

Ballblomvegen 1B, 2409 ELVERUM

Befaringsdato: 28.10.2025

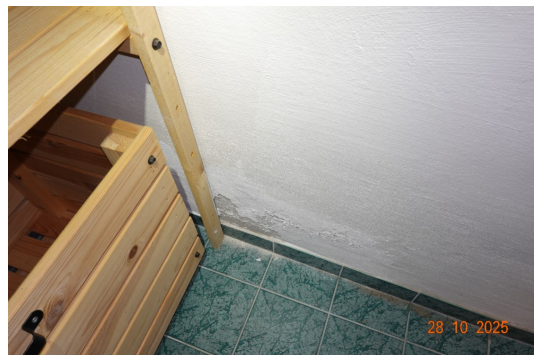
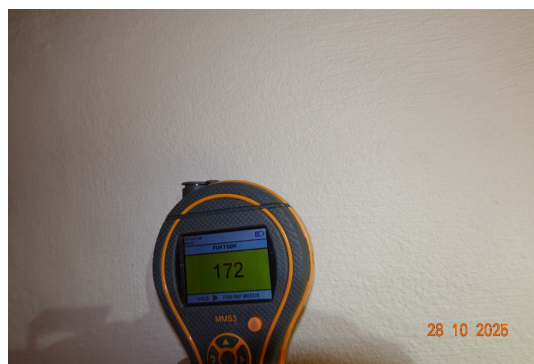
## ! TG 2 Rom Under Terreng

*Punktet må sees i sammenheng med 'Drenering'*

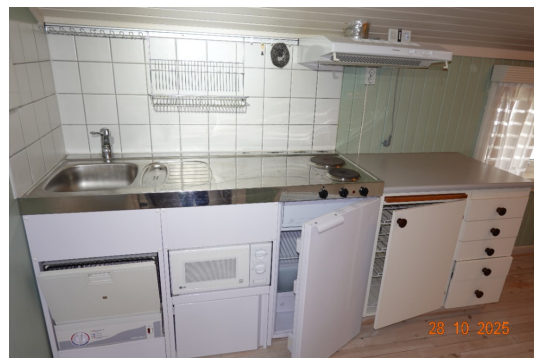
Eldre innredning. Ukjent alder.

Kjøkkeninnredning med laminert benkeplate, skuffer, fliser i benkerygg, rustfri kum med benkebeslag og ettgreps blandebatteri.  
Integreert oppvaskmaskin, micro og kjøøl.
