Innholdsrik enebolig over 3 plan med stort potensial.

### Velkommen til Søbakken og Ballblomvegen 1 B!

| Tilstandsrapport ..... | 53 |

Befaringsdato: 28.10.2025

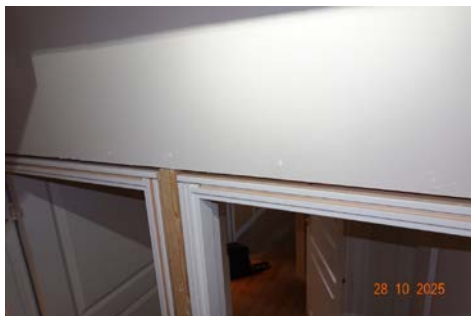
- Det er påvist andre avvik:

- Det må foretas tiltak for å lukke avviket.

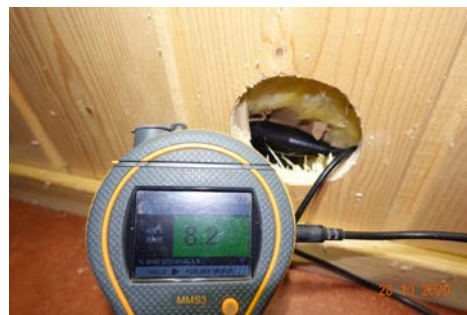
## ! TG 2 Rom Under Terreng

Påforede kjelleryttervegger er en risikokonstruksjon, da underliggende konstruksjonen ikke er tilgjengelig, kan skjule fukt, sprekker og diverse skader.

- Det er påvist indikasjoner på noe fuktgjennomtrenging inn i kjellermur.

Steder med saltutslag på kjelleryttervegger, etter fuktgjennomgang i veggene.

Antydninger til fukt målt i kjelleryttervegg.

- Det påviste fuktnivå gir grunn til å overvåke konstruksjonen jevnlig for å se utvikling over tid, og eventuelt foreta tiltak for å unngå fuktskader.
