Ballblomvegen 1 B, 2409 ELVERUM

**Koselig og innholdsrik enebolig
over tre plan med bla. 2 stuer, 4
soverom og 3 baderom.
Dobbelgarasje på 53m² fra 2005.**

Befaringsdato: 28.10.2025

Rapportdato: 31.10.2025

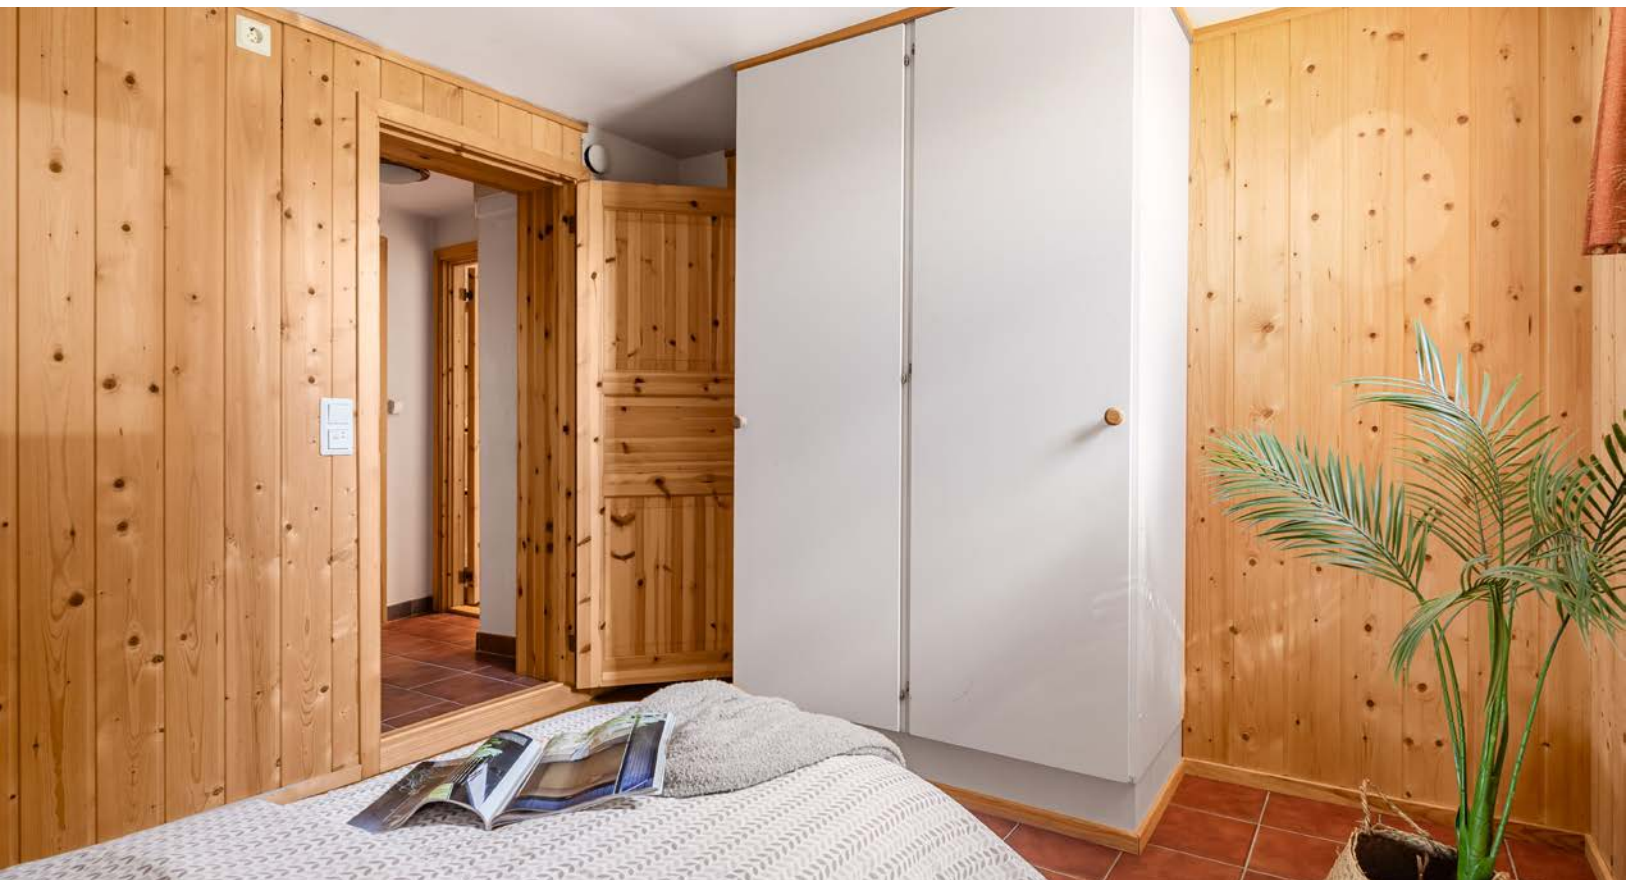
Rom benyttet som soverom i kjeller. Det gjøres oppmerksom på at soverom i kjeller har ikke godkjente rømningsvinduer.

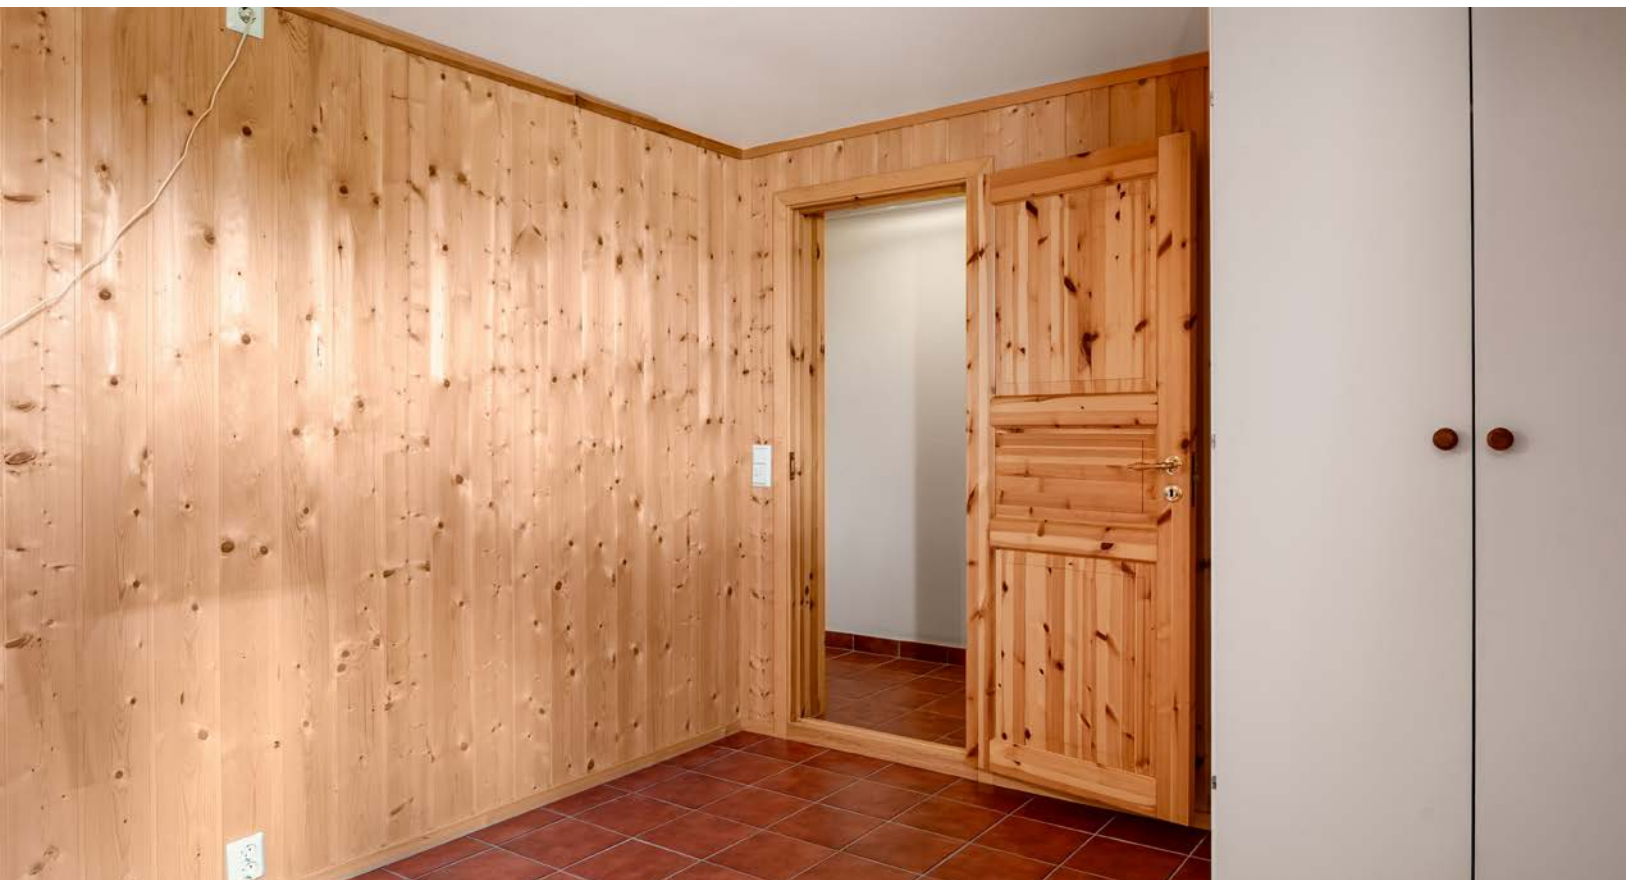
Rom benyttet som soverom 2 i kjeller. Det gjøres oppmerksom på at soverom i kjeller har ikke godkjente rømningsvinduer.
