# Tilstandsrapport

Kjedet enebolig

Lillegaard 17, 1618 FREDRIKSTAD

Befaringsdato: 17.07.2025

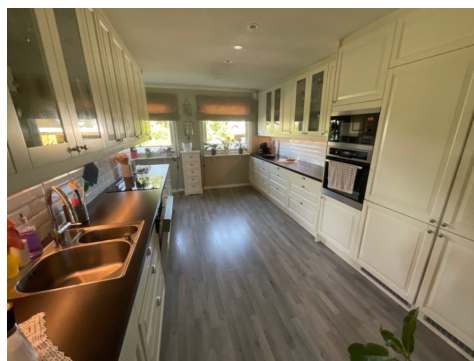
Kjøkkeninnredning fra nyere dato, antatt 2015-2017 basert på utseende. Integriert komfyr, platetopp, kjøleskap, fryseskap og mikrobølgeovn, underbygget oppvaskmaskin.

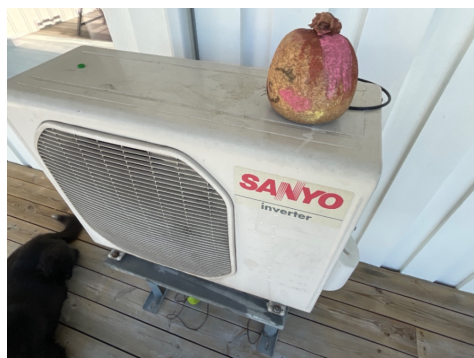
- Det er ikke behov for utbedringstiltak siden varmesentralen fungerer i dag, men ut ifra alder kan skader plutselig oppstå på eldre anlegg.
