# Tilstandsrapport

Enebolig

Ole Halvorsens vei 109, 3788 STABBESTAD

Befaringsdato: 30.01.2025

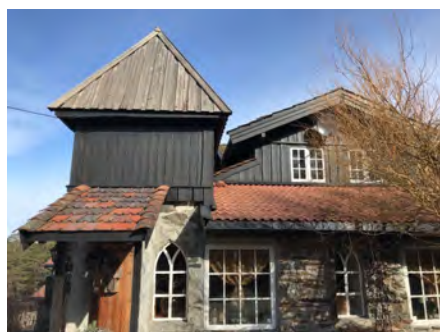
### Nedløp og beslag

Takrenner og nedløp av plastbelagt stål.

#### Vurdering av avvik:

- Det er ikke krav om utbedring av snøfangere opp til dagens krav.

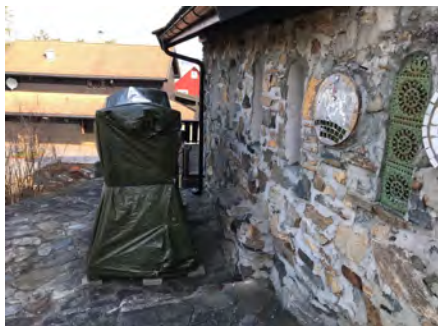
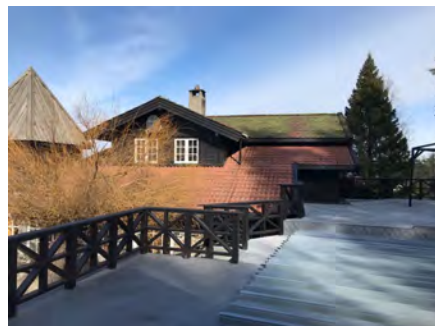
## Veggkonstruksjon

Yttervegger i trekonstruksjon med trekledning, samt murkonstruksjon med naturstein.

Det er ingen tegn til skader på kledningen, derfor er det ikke behov for tiltak utover normalt vedlikehold.

- Det er ikke behov for utbedringstiltak.

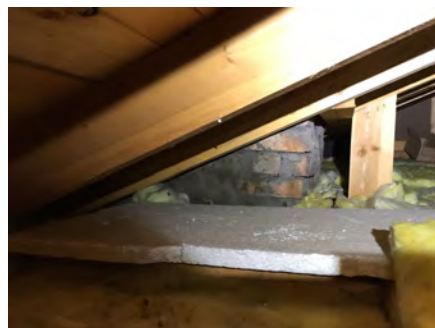
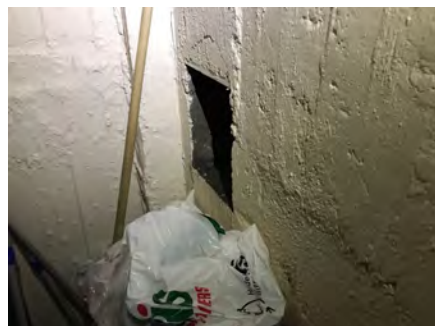
## TG 2 Kryp Kjeller

Bygningen har krypkjeller under trebjelkelag og stubbegulv.

Det ble funnet flyvehull etter treskadeinsekter (antatt stripet borebiller) Det vites ikke om det er et aktivt angrep. Generelt anses krypkjeller som en risikokonstruksjon pga. høy skadefrekvens.

- Ut ifra visuelle observasjoner fra de besiktigede områdene, gir det grunnlag for å forsøke å foreta grundigere undersøkelser i de mindre tilgjengelige områdene. Det kan ikke utelukkes skader i disse områdene.

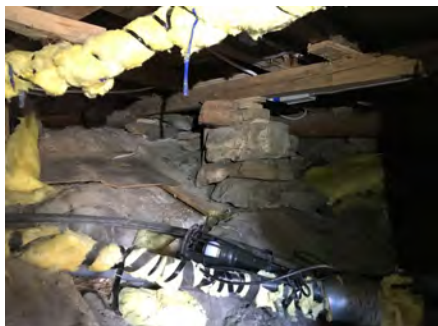
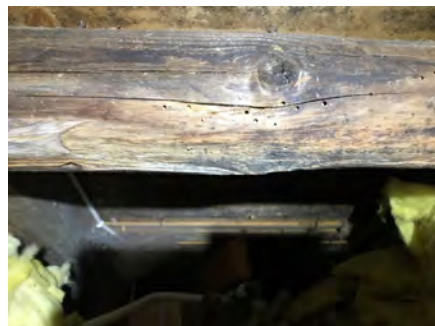
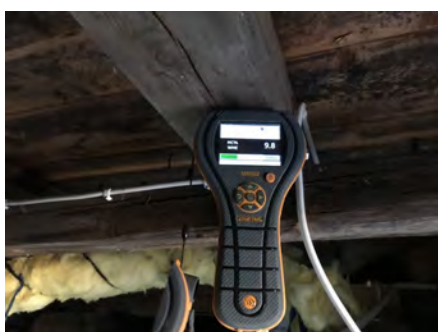
Det ble ikke målt unormale fuktverdier i treverk i krypkjelleren.

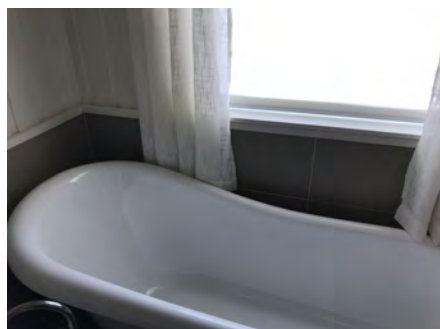
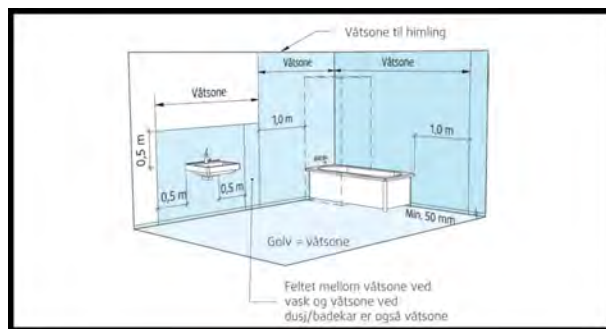
## 1. ETASJE > BAD/VASKEROM

### TG 2 Overflater Gulv

- Våtrommet fungerer med dette avviket.

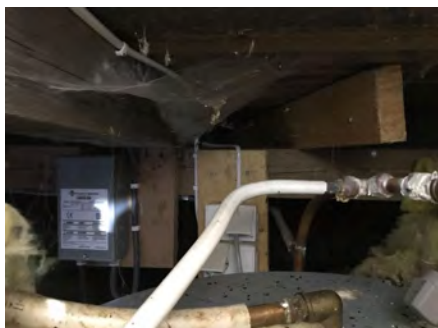
### TG 2 Avløpsrør

Avløpsrør av plast.

- Det er ikke behov for utbedringstiltak siden anlegget fungerer i dag, men ut ifra alder kan skader plutselig oppstå på eldre anlegg.

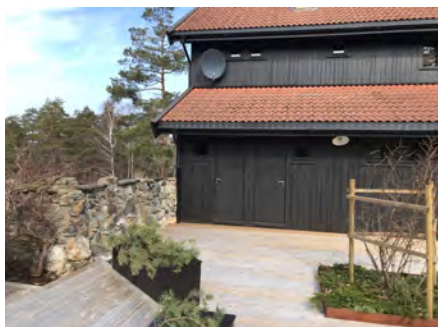
## TG 2 Veggkonstruksjon

Yttervegger av bindingsverk med trekledning.

Det er ingen tegn til skader på kledningen, derfor er det ikke behov for tiltak utover normalt vedlikehold.

- Det er ikke behov for utbedringstiltak.

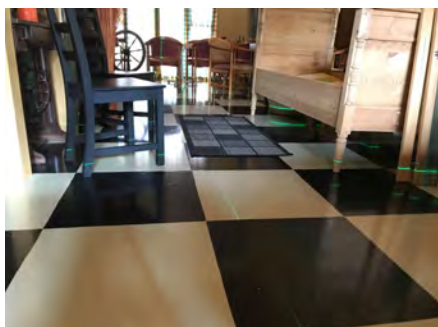
- Målt høydeforskjell på over 15 mm gjennom hele rommet. Tilstandsgrad 2 gis med bakgrunn i standardens krav til godkjente måleavvik.

- For å få tilstandsgrad 0 eller 1 må høydeforskjeller rettes opp. Det vil imidlertid sjelden være økonomisk rasjonelt som et enkeltstående tiltak i en bolig som dette. Dersom boligen en gang skal renoveres, kan man vurdere slike tiltak.

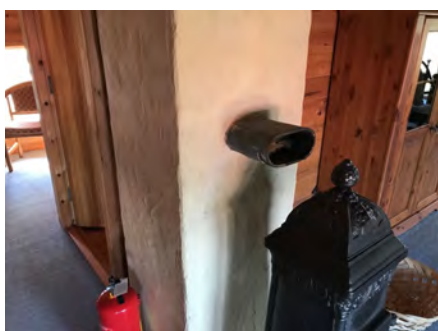
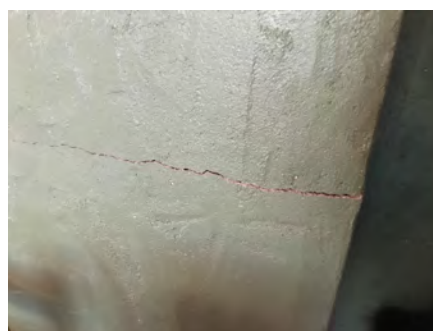
- Det er påvist sprekker og/eller riss i pipe.

- Det må foretas lokal utbedring.

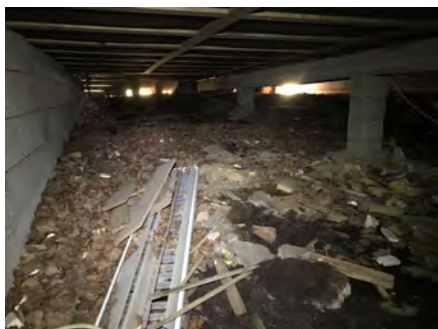
## TG 1 Kryp kjeller

Bygningen har krypkjeller under trebjelkelag og stubbegulv. Generelt anses krypkjeller som en risikokonstruksjon pga. høy skadefrekvens.

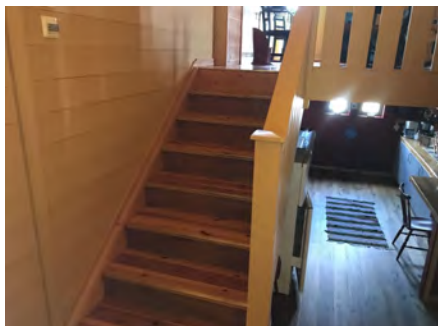
## TG 2 Innvendige trapper - 2

Innvendig trapp av tre.

- Håndløper bør monteres, men det var ikke krav på byggetidspunktet.

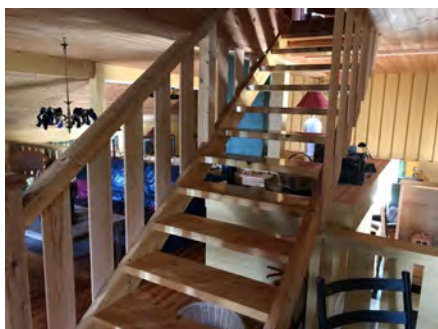
## Innvendige trapper

Det er trapper av tre.

- Det er ikke krav om utbedring av åpninger opp til dagens krav.
- Rekkverk må monteres for å lukke avviket.

Kostnadsestimat: 10 000 - 50 000

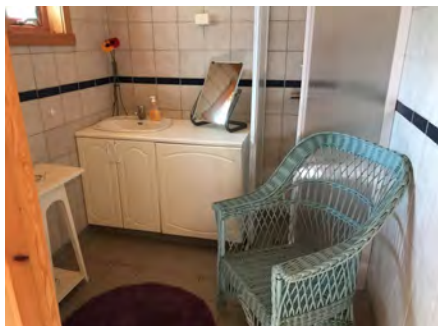
## 1. ETASJE > BAD

Badet har ikke vært i bruk på over ti år. Dermed er det heller ikke fuktbelastet

Badet er oppført etter byggeforskrifter fra før 1997 og det foreligger ingen dokumentasjon. Badet ble delvis renoveret i 2006 etter en vannskade. Da ble det lagt ny membran og nye fliser på gulv og vegger samt montert dusjkabinett

For å få tilstandsgrad 0 eller 1, må hele badet oppgraderes.

**Kostnadsestimat: 100 000 - 300 000**

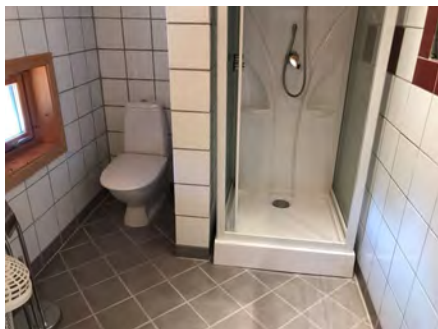
## LOFT 2 > BAD

Badet har ikke vært i bruk på over ti år. Dermed er det heller ikke fuktbelastet

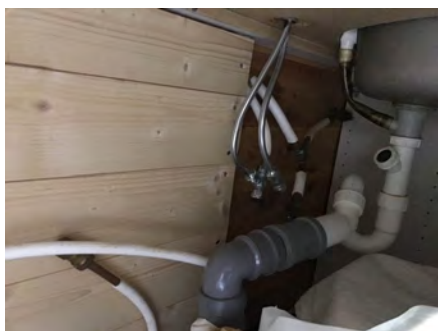
### Avløpsrør

Avløpsrør av plast.

- Det er ikke behov for utbedringstiltak siden anlegget fungerer i dag, men ut ifra alder kan skader plutselig oppstå på eldre anlegg.

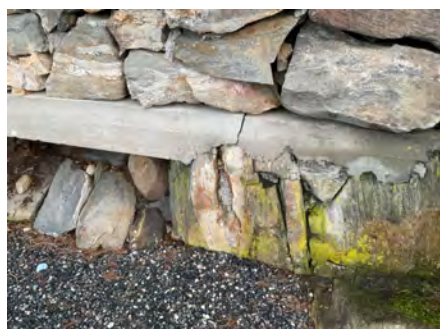
Det er sprekk i fundamentet ved den ene gavelveggen. Normalt vil setninger i grunnen opphøre etter ca. 15. år, med mindre det foretas endringer eller tiltak som påvirker grunnforholdene.

Riss og sprekker bør holdes under oppsikt for å se om det er en negativ utvikling.
