# Velkommen til Ole Halvorsens vei 109

**Tomtstr.:** 4228 m<sup>2</sup>  
**Soverom:** 4  
**Antall rom:** 6  
**Gnr./bnr.** Gnr. 11, bnr. 110  
Gnr. 11, bnr. 123  
**Oppdragsnr.:** 1302230068

**Salgsobjekt:** Enebolig  
**Eierform:** Eiet  
**Byggeår:** 1947  
**BRA-i/BRA Total** 151/478 kvm

# Tilstandsrapport

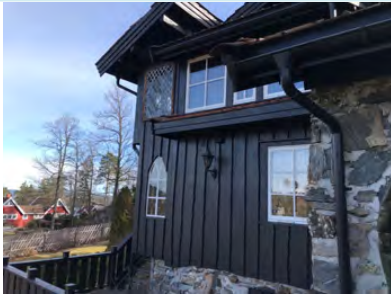
Opprinnelig del er oppført på 1940-tallet

- Overvåk tilstanden jevnlig. For å få tilstandsgrad 0 eller 1 må tekingen skiftes ut, men tidspunktet for når dette er nødvendig er vanskelig å si noe om.

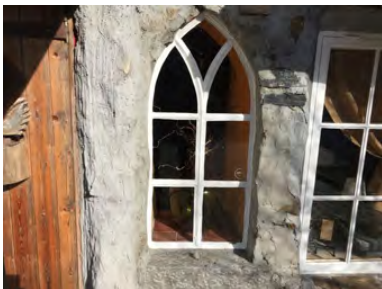
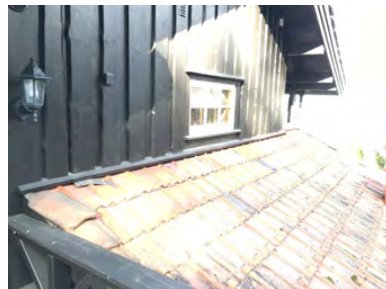
## TG 2 Dører

Det er tredører.

- Det er avvik:

Inngangsdøren må justeres.

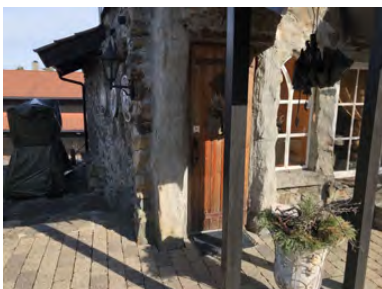
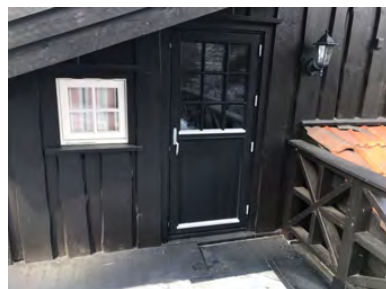
## TG 2 Balkonger, terrasser og rom under balkonger

Det er terrasser i trekonstruksjon. Dekke og rekkverk med normal alders- og bruksslitasje.

- Det er ikke krav om utbedring av åpninger i rekkverk til dagens forskriftskrav.

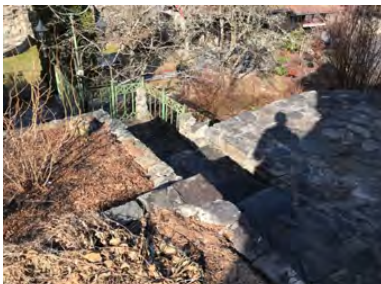
### TG 3 Utvendige trapper - 2

Det er trapp av tre.

- Rekkverk må monteres for å lukke avviket.

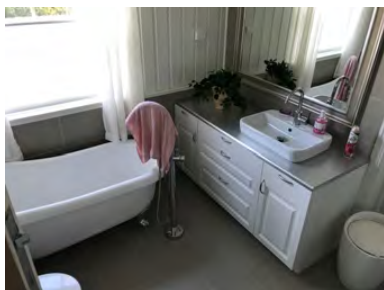
### TG 2 Overflater vegger og himling

- Det er vindu/dør med ikke fuktbestandige materialer i våtsonen (ved vask, dusj, badekar, osv.), løsningen eller byggematerialet er uegnet

- Uegnete materialer må fuktbeskyttes/utskiftes.

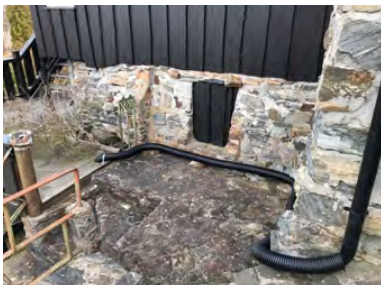
### TG 1 Grunnmur og fundamenter

Fundamentert med ringmur av naturstein og betong.

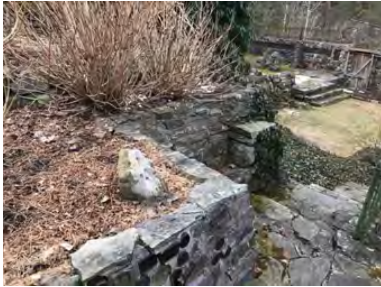
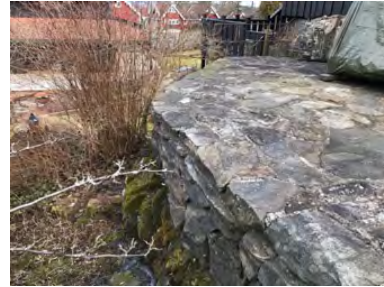
### TG 3 Forstøtningsmurer

Det er støttemur av naturstein og betong.

- Det er påvist mindre sprekker og/eller skjevheter i muren.
- Det mangler rekkverk/annen sikring på forstøtningsmuren(e) ut ifra dagens krav.

Skjevheter og sprekker krever ingen umiddelbare tiltak. Ved en eventuell forverring kan det bli nødvendig med tiltak. For å lukke avviket må det monteres rekkverk.

**Kostnadsestimat: 50 000 - 100 000**

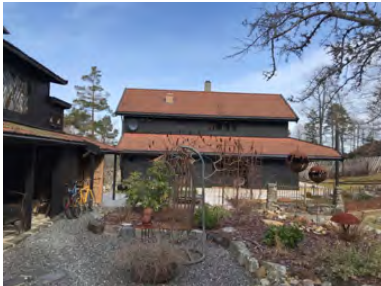
## TG 2 Nedløp og beslag

Takrenner og nedløp av plastbelagt stål.

- Stigetrinn for feier må monteres.
- Det er ikke behov for utbedringstiltak i nær fremtid.

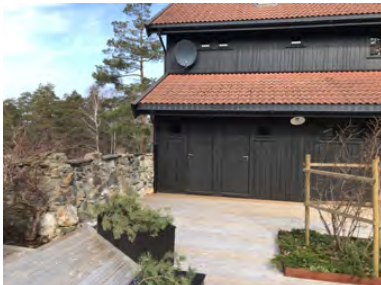
## TG 2 Veggkonstruksjon

Yttervegger av bindingsverk med trekledning.

Det er ingen tegn til skader på kledningen, derfor er det ikke behov for tiltak utover normalt vedlikehold.

- Det er ikke behov for utbedringstiltak.

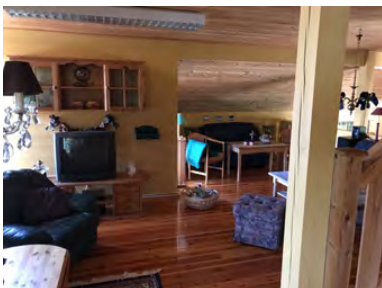
### TG 2 Etasjeskille/gulv mot grunn

Etasjeskillere er trebjelkelag.

- Målt høydeforskjell på over 15 mm gjennom hele rommet. Tilstandsgrad 2 gis med bakgrunn i standardens krav til godkjente måleavvik.

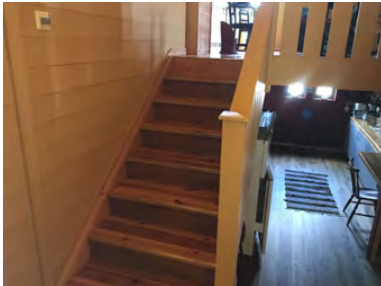
## TG 3 Innvendige trapper

Det er trapper av tre.

- Det er ikke krav om utbedring av åpninger opp til dagens krav.
- Rekkverk må monteres for å lukke avviket.

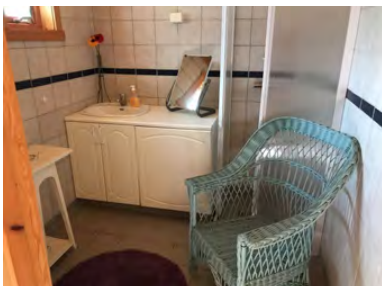
## 1. ETASJE > BAD

Badet har ikke vært i bruk på over ti år. Dermed er det heller ikke fuktbelastet

Badet er oppført etter byggeforskrifter fra før 1997 og det foreligger ingen dokumentasjon. Badet ble delvis renoveret i 2006 etter en vannskade. Da ble det lagt ny membran og nye fliser på gulv og vegger samt montert dusjkabinett

For å få tilstandsgrad 0 eller 1, må hele badet oppgraderes.

**Kostnadsestimat: 100 000 - 300 000**

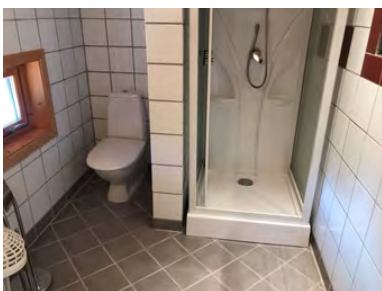
## LOFT 2 > BAD

Badet har ikke vært i bruk på over ti år. Dermed er det heller ikke fuktbelastet

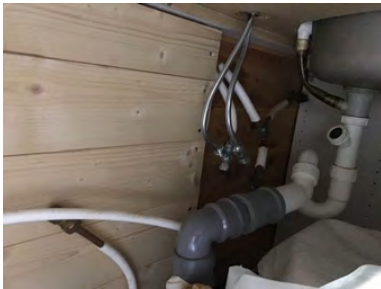
### Avløpsrør

Avløpsrør av plast.

- Det er ikke behov for utbedringstiltak siden anlegget fungerer i dag, men ut ifra alder kan skader plutselig oppstå på eldre anlegg.
