Ruskåsvegen 234, 2340 LØTEN

**Koselig hytte med solrik
beliggenhet og flott utsyn. Laftet
anneks. Snøsikkert område med
skiløyper rett utenfor døren!**

6. Hovedrapport

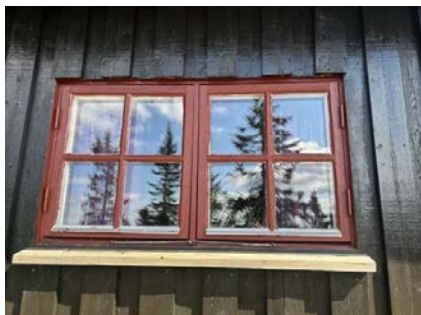
Manglende beslag på vennbrett.

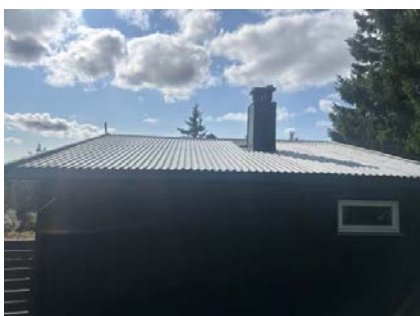
Manglende adkomst for feier.

Forskriftsmessig adkomst for feier må etableres.
