# Tilstandsrapport

Borettslag tomannsbolig (vertikaldelt)

Kremlestien 9 A, 4635 KRISTIANSAND S

Befaringsdato: 02.12.2025

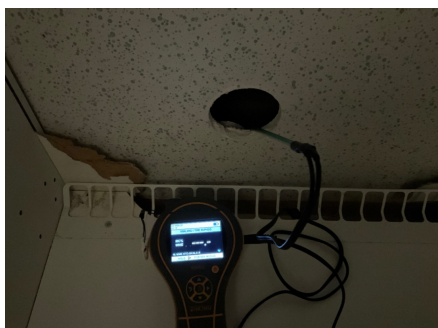
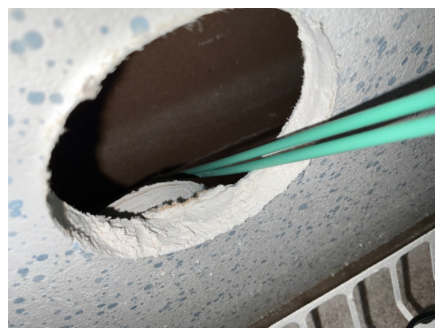
### **Tilliggende konstruksjoner våtrom**

Hulltaking er foretatt uten å påvise unormale forhold. Hulltaking er foretatt i skap under vasken. Fuktkvotemåling (vekt%) i konstruksjonen ble målt til 6. Hulltaking gir begrenset adgang til visuell kontroll/måling av et lokalt område på badet, og det kan dermed ikke med sikkerhet utelukkes at det foreligger skjulte avvik eller skader i øvrige deler av konstruksjonen.

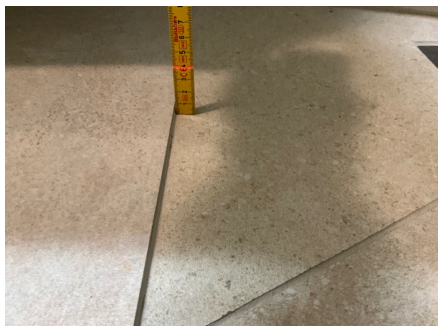
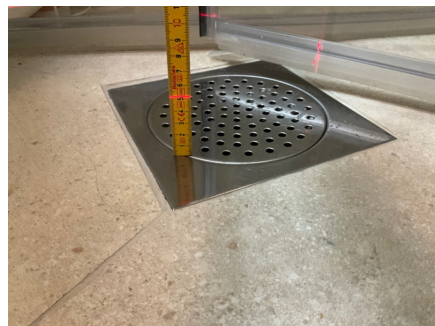
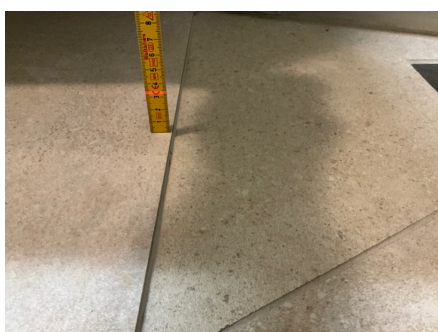
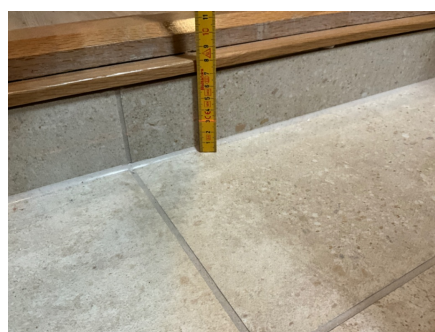
## UNDERETASJE > BAD

Det er flislagt gulv med elektriske varmekabler. Det er ca 22 mm. høydeforskjell fra flis ved dør til slukrist. Oppkant ved dør.

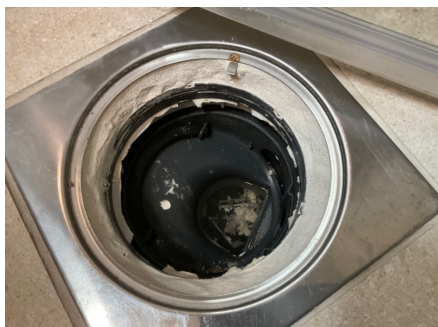
### TG 1 Sluk, membran og tettesjikt

Det er plastsluk og smøremembran med dokumentert utførelse.
