# Tilstandsrapport

Enebolig

Østliveien 19, 1870 ØRJE

Befaringsdato: 20.03.2025

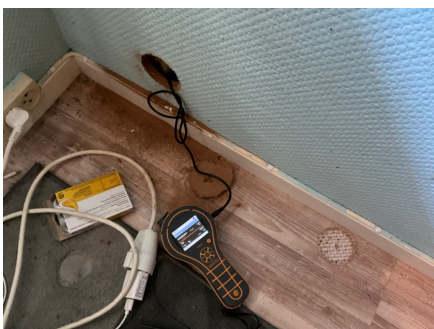
### TG 0 Tilliggende konstruksjoner våtrom

Hulltaking er foretatt, uten å påvise unormale forhold. Hulltaking er foretatt i soverom. Fuktkvotemåling (vekt%) i konstruksjonen ble målt til under 6.
