Tilstandsrapport

Fritidsbolig

Utgårdskilen 21 C, 1684 VESTERØY

Befaringsdato: 11.03.2026

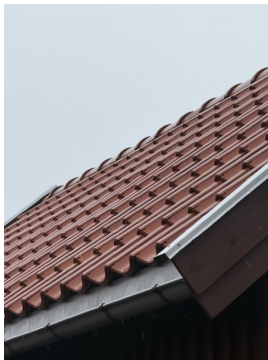
Taket er tekket med teglstein fra byggeår.

Manglende snøfangere kan føre til snøras fra taket, noe som utgjør en risiko for personskafe og skade på eiendom. Montering anbefales for økt sikkerhet, spesielt over innganger og beferdede områder, selv om det ikke var krav ved oppføringstidspunktet.

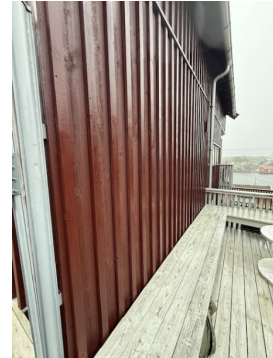
Yttervegger i bindingsverk med stående kledning.

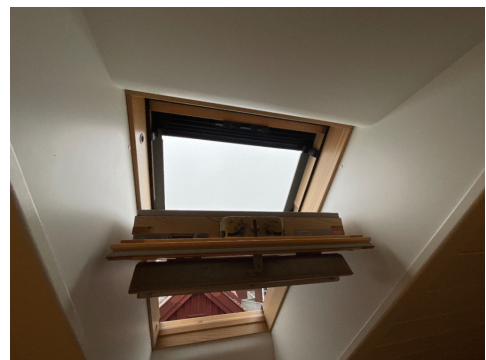
Vinduer med rammer og karmen i tre med isolerglass fra byggeår, 2016 og 2023.

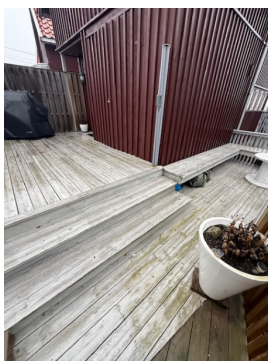
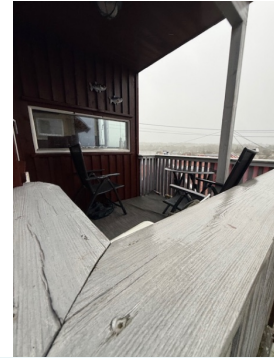
Terrasse ved inngangsparti på 32 kvm.
Fra stue/kjøkken er det adgang til veranda på 5 kvm.

Tilstanden vurderes normal, dog må det påregnes en lett vask etter vintersesongen.

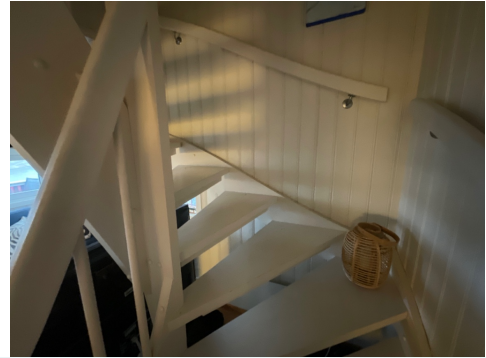
Åpen trapp i malt tre mellom etasjene.

Rekkverk og håndløper er montert i henhold til forskrifter.

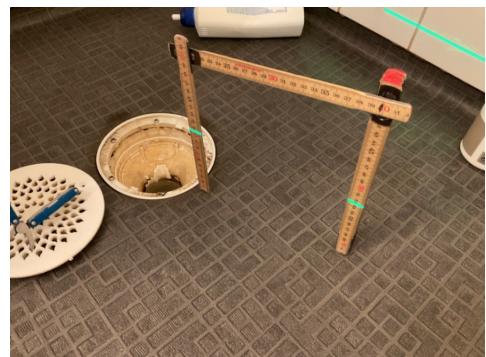
Vinylbelegg på gulv med elektriske varmekabler. Fallforhold til sluk er målt til ca. 25 mm fra topp membran til topp av slukrist.

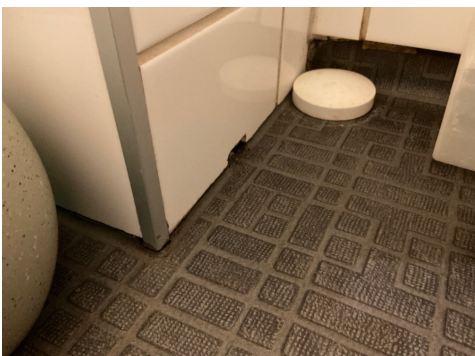
Rommet har servant, veggfestet toalett, dusjhjørne og opplegg for vaskemaskin.

Drensåpning er korrekt etablert i sistene iht. forskrifter.

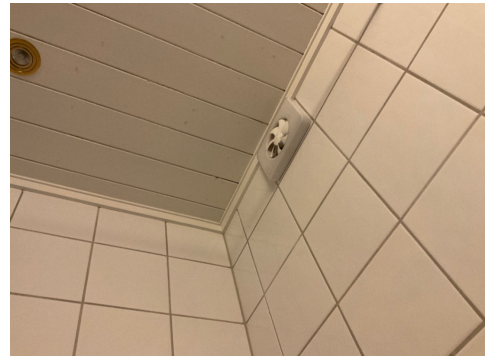
Det er mekanisk avtrekk.

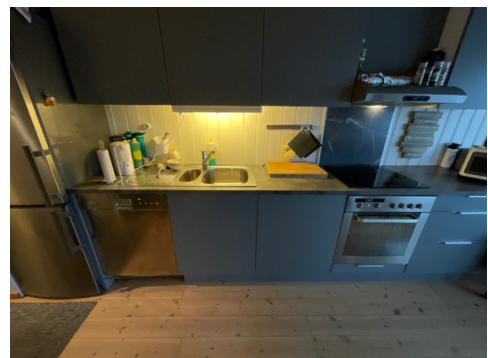
Kjøkkeninnredning fra 2020.

Kjøkkenet har slette fronter og laminat benkeplate. Integrert komfyr og platetopp, underbygget oppvaskmaskin og frittstående kjølfrysescap.
