Smedvegen 7, 2260 KIRKENÆR

Nøkkelinformasjon

Salgsobjekt: Enebolig
Eierform: Eiet
Byggeår: 1923
BRA-i/BRA Total 109/169 kvm
Tomtstr.: 1 154.2 kvm
Soverom: 3
Gnr./bnr. Gnr. 22, bnr. 44
Oppdragsnr.: 1212260005

Befaringsdato: 02.02.2026

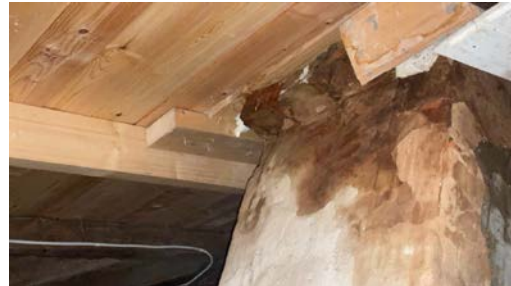
Det lyser inn rundt pipe.

Beslagsløsninger rundt pipe og mot takløft bør kontrolleres og evt. utbedres fra utsiden.

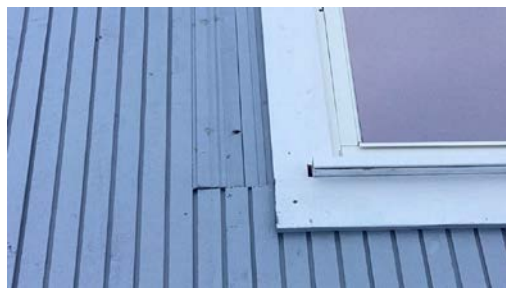
Det ser ut som det er benyttet innvendig panel snudd med baksiden ut ved siden av vindu i 2. etasje mot sør.

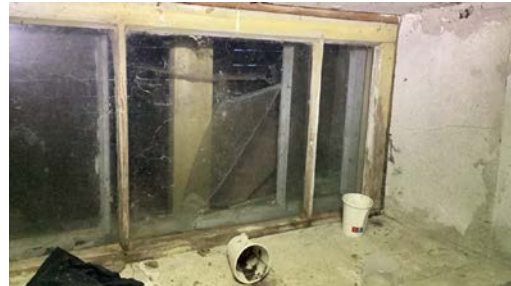
Vindu i kjeller har kraftig slitasje og skadet glass.

Kraftig slitasje på vindu i kjeller.

Utskifting av vindu i kjeller.

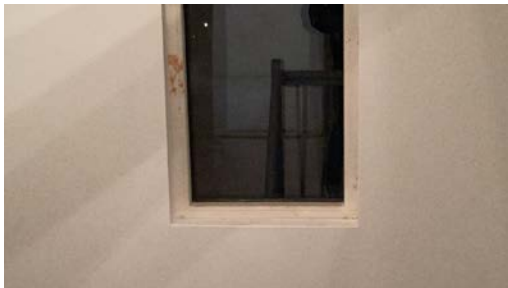
Eksempel på innvendig misfarging.

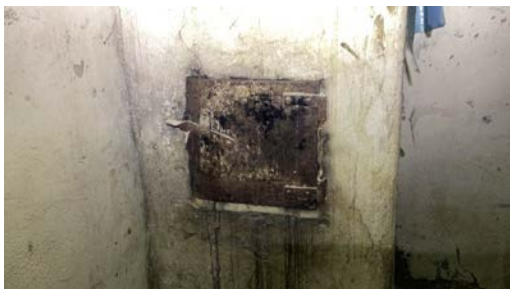
Sotluke i kjeller.

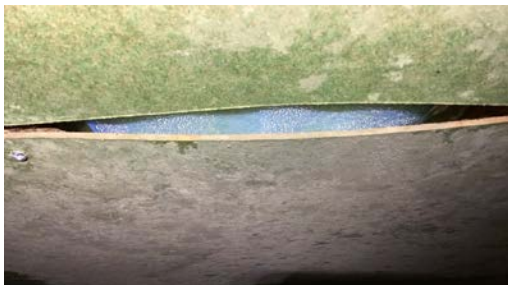
Dampsperran har ikke klemt avslutninger i kanter. Dette medfører at i tillegg til at konstruksjonen tar i mot fuktighet fra luften i 1. etasje kan fuktig luft fra kjeller trenge opp i konstruksjonen fra kanter. Kondens over dampsperran medfører over tid risiko for utvikling av sopp- og råteskader.

Plater i himling buler og det er kondens på oversiden av dampspærre flere steder.

Dampspærre på undersiden av bjelkelag mot 1. etasje bør fjernes. Denne kan evt. erstattes med en diffusjonsåpen vindspærre. Dersom det på tider av året er utfordringer med høyt/skadelig fuktinnhold i treverk i kjelleren bør dette i stedet håndteres med bedre ventilering. Det er foreløpig ikke nødvendig med tiltak på konstruksjoner, men dersom utvikling av sprekker i og mellom konstruksjoner fortsetter kan dette bli nødvendig på sikt.

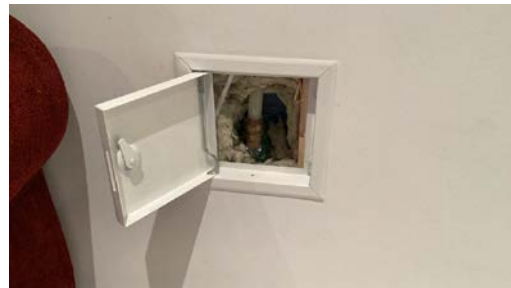
Inspeksjonsluke i stue.

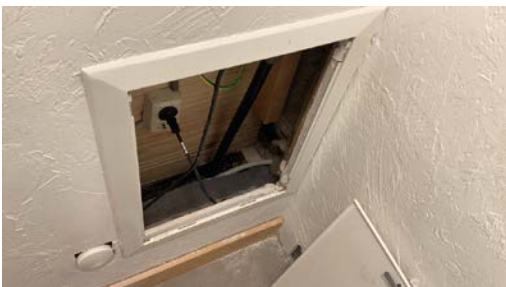
Inspeksjonsluke på bodrom.

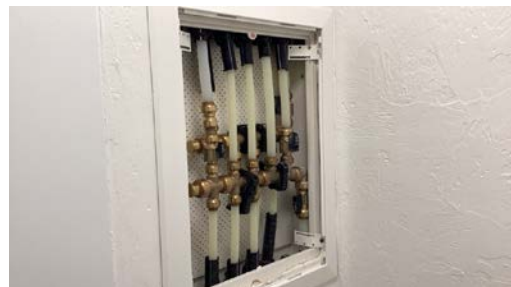
Fordelerskap for vannrør.
