# Tilstandsrapport

Enebolig

Bekkedalen 19, 4638 KRISTIANSAND S

Befaringsdato: 20.04.2026

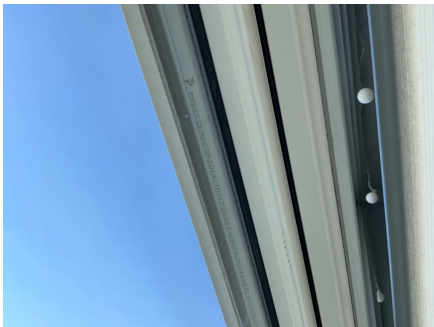
## ! TG 2 Dører

Forholdet representerer et aldersrelatert avvik, og ytterligere forringelse må påregnes.

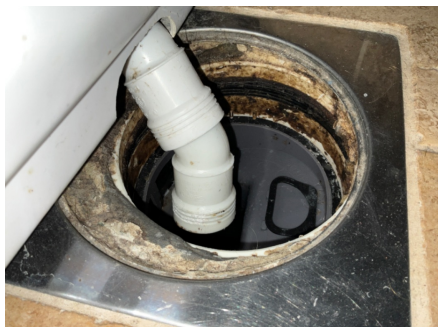
Sprekker i membran oppstår typisk i overgang mellom sluk og gulv, deler av dette området er dekket av fliselim og fugemasse og er ikke tilgjengelig for kontroll. Hull i dette område vil kunne føre til skader i konstruksjonen.

Det anbefales jevnlig visuell kontroll av fuger, slukovergang og gjennomføringer. Ved fremtidig oppussing bør full utskifting av membran og sluk vurderes.

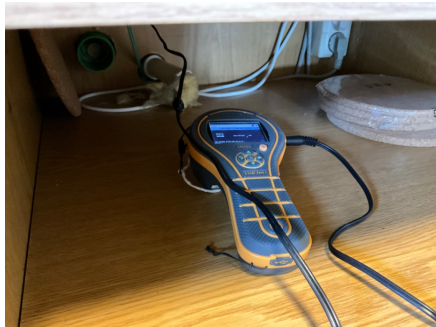
Hulltaking er foretatt uten å påvise unormale forhold. Hulltaking er foretatt i skap på kjøkkenet. Fuktkvotemåling (vekt%) i konstruksjonen ble målt til 6.

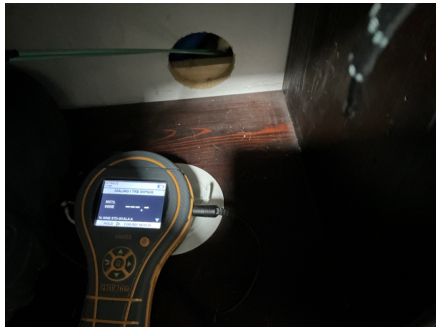
Hulltaking er foretatt uten å påvise unormale forhold. Hulltaking er foretatt i gangen, måling foretatt inn bak våtsonen for vasken. Fuktkvotemåling (vekt%) i konstruksjonen ble målt til 6.

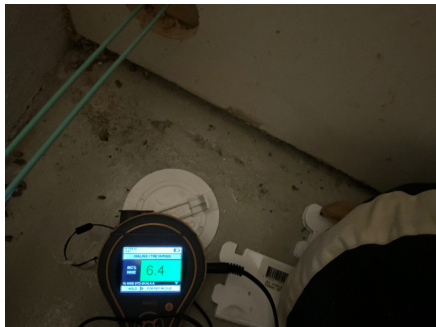
Hulltaking er foretatt uten å påvise unormale forhold. Hulltaking er foretatt ved/i boden . Fuktivotemåling (vekt%) i konstruksjonen ble målt til 6. Hulltaking gir begrenset adgang til visuell kontroll/måling av et lokalt område på badet, og det kan dermed ikke med sikkerhet utelukkes at det foreligger skjulte avvik eller skader i øvrige deler av konstruksjonen.

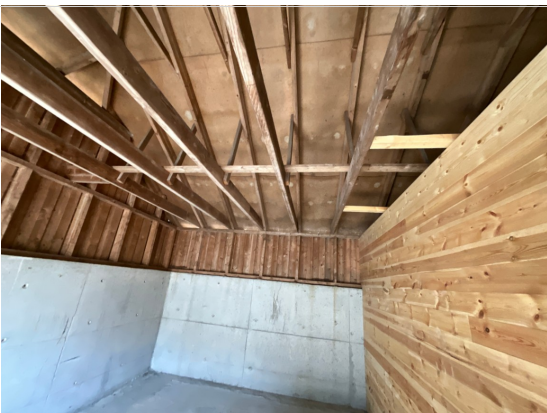
Garasje oppført med støpt plate på mark og lave murer av betong/mur.  
Oppført i bindingsverk med utvendig trepanel og betongkonstruksjon.

Bygget er ikke tilstandsvurdert ihht Forskrift til avhendingslova og NS3600. Dette er kun en enkel beskrivelse.
