# Tilstandsrapport

Boligbygg med flere boenheter

Festningsgata 52, 4614 KRISTIANSAND S

Befaringsdato: 03.02.2026

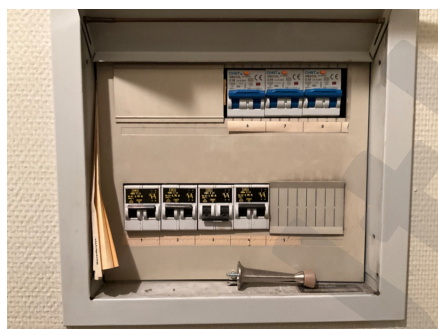
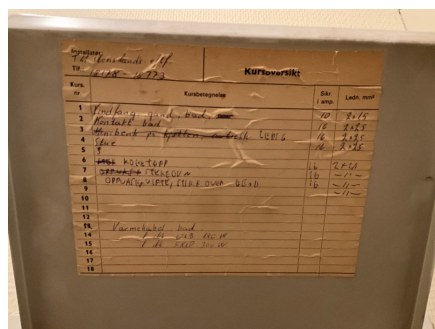
## Generell kommentar

På bakgrunn av opplysninger fra eier og mottatte samsvarserklæring er det vurdert til å ikke være nødvendig med ytterligere undersøkelser.
