# Tilstandsrapport

Hølandsveien 1356, 1960 LØKEN

# gnr. 49, bnr. 7

Rapportdato: 06.08.2024

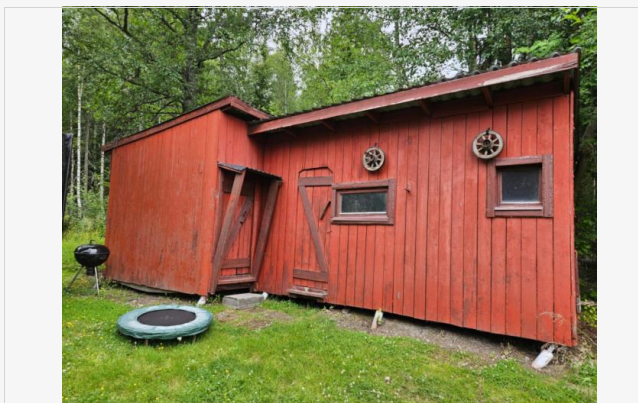
## Bod/lager

Det må påregnes omfattende vedlikehold på bygget. Det er registrert skjevheter og skader på ringmur og gulv. Alt av utvendig kledning må byttes, inkludert dører vinduer og porter. Gulv og ringmur må utbedres.
