Salg
Eivind Engens veg 8
2319 Hamar

Boligens tekniske tilstand:

Dato: 04/12/2024

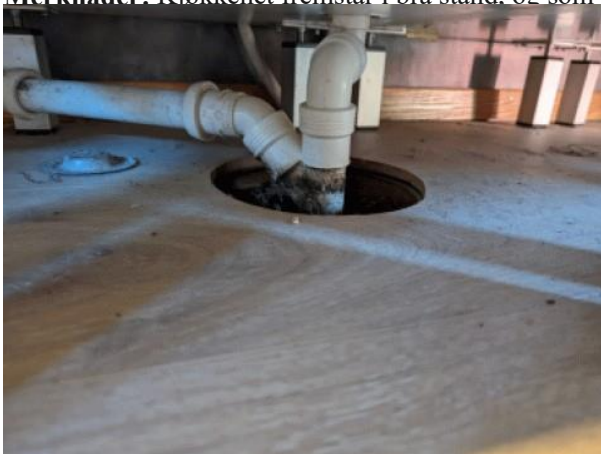
Grovkjøkken med egen utgang. innredning med profilerte fronter, laminat benkeplate, oppvaskkum, 2-greps blandebatteri, vaskemaskin med avløp til sluk i gulv under oppvaskkum og tørketrommel.

Merknader: Kjøkkenet fremstår i bra stand, og som forventet i forhold til alder og bruksslitasje.
