# Fageråsen 989 D

## 2420 TRYSIL

### Tilstandsrapport

### Eierskifte

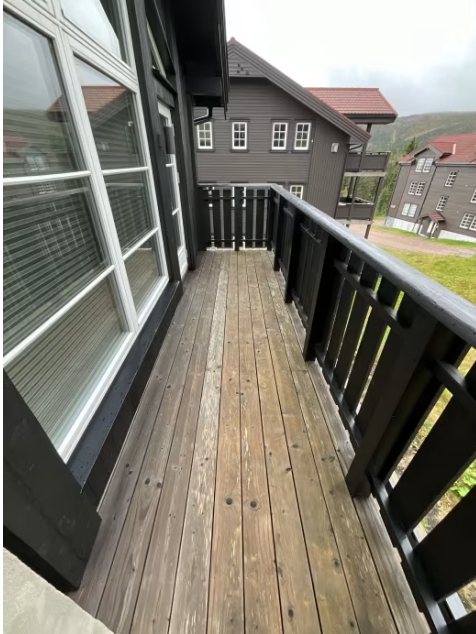
Viser balkong med adkomst fra stue.

Type	Balkong
Balkongen er opphengt på husveggen og understøttet med tresøyler.	
Bjelkelag, gulv og rekkverk oppført i impregnert trevirke.	
Adkomst fra stue, balkong vendt mot sør.	
Er det gjennomført arbeider etter opprinnelig byggeår?	Ukjent
Er det synlig tegn på skjevheter/konstruksjonssvikt?	Nei
Er det tegn på sopp/råteskader i treverk eller skader i betong?	Nei
Er det krav til rekkverk?	Ja
Er det avvik på rekkverkshøyde og åpninger i rekkverket i forhold til gjeldene byggt teknisk forskrift på befaringstidspunktet?	Nei
Er balkong / terrassen teknet?	Ja
Er det ufullstendig/manglende tettesjikt ved oppkant mot vegg og dør?	Ikke kontrollerbart
<b>Oppsummering av balkong, terrasse, platting</b>	<b>TG-1</b>
Tekking er ikke kontrollert pga. terrassebord. Synlig oppbrett ved trepanel. Ikke synlig ved dørterskel.	
Ingen vesentlige avvik eller skader ble registrert. Normalt periodisk vedlikehold må påregnes.

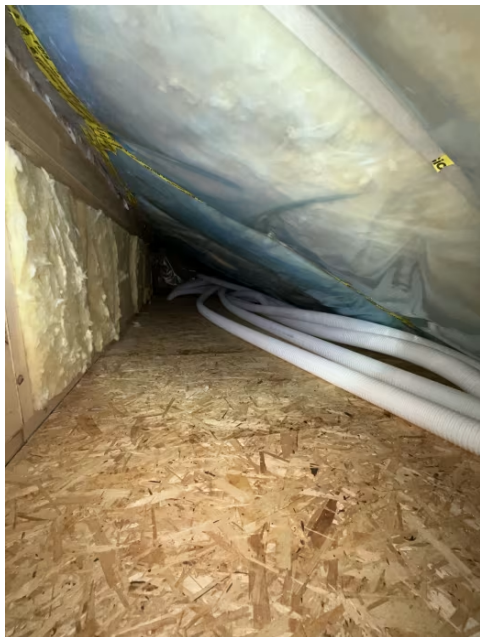
Viser raftekott med adkomst via luke.

Type loft	Innredet loft (lukket konstruksjon)
Loftet er innredet med soverom og knekott. Adkomst til kne loft via luke.	
Overflater med heltre eikegulv, vegger og himling med trepanel.	
Loft isolert med mineralull. Konstruksjonen er en lukket konstruksjon.	
Er loftet innredet etter byggeår?	Ukjent
Er det tegn til fukt fra lekkasjer eller kondensering på overflater?	Nei
Er det tegn til sopp/råte eller spor etter skadedyr?	Nei
Er det tegn på tilstrekkelig ventilering av konstruksjonen?	Ikke kontrollerbart
Er det tegn på tilstrekkelig tetting rundt gjennomføringer i konstruksjonen?	Nei
<b>Oppsummering av loft (konstruksjonsoppbygging)</b>	
Ingen vesentlige avvik eller skader ble registrert.	
<b>TG-1</b>

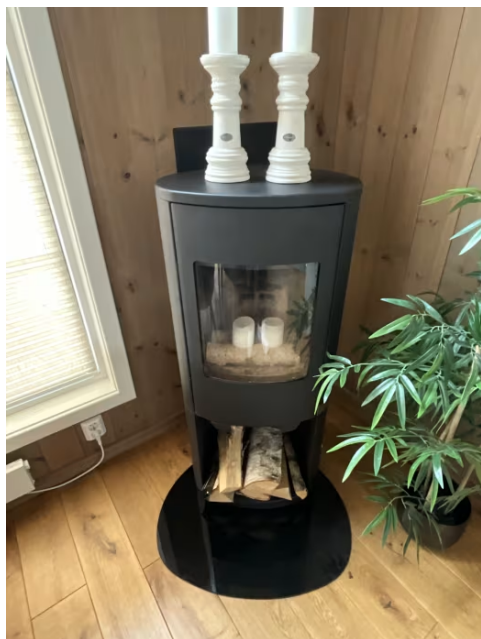
Viser ildsted montert i stue.

Type pipe	Element
Er det montert ildsted?	Ja
Type ildsted	Vedovn
Dersom elementpipe - er flere enn 2 sider av pipen innkledd?	Nei
Er det påvist avvik ved ildsted/feieluke/sotluke i forhold til avstand brennbart materiale?	Nei

Pipe og ildsted er kun visuelt vurdert og ikke røyktrykkprøvd eller kamerakontrollert ved besiktigelsen. Undertegnede har ikke spesiell kompetanse vedr. vurdering av piper og ildsteders forskriftsmessige tilstand. For detaljert informasjon og krav anbefales kontakt med lokalt brann- og feievesen.

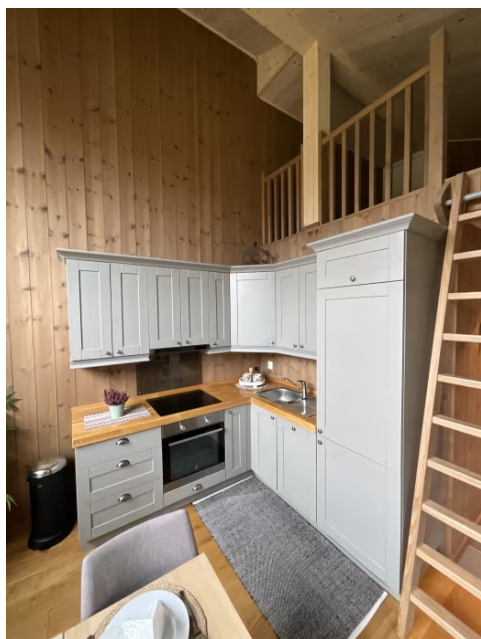
Viser kjøkkeninnredning og hvitevarer.

Innredningen vurderes å være i funksjonell tilfredsstillende stand og ingen symptom skader ble påvist i utsatte soner.

Det registreres fuktskjolde på gulv bak sokkel antatt pga tidligere lekkasje/vannsøl. Tørt på befaringen.

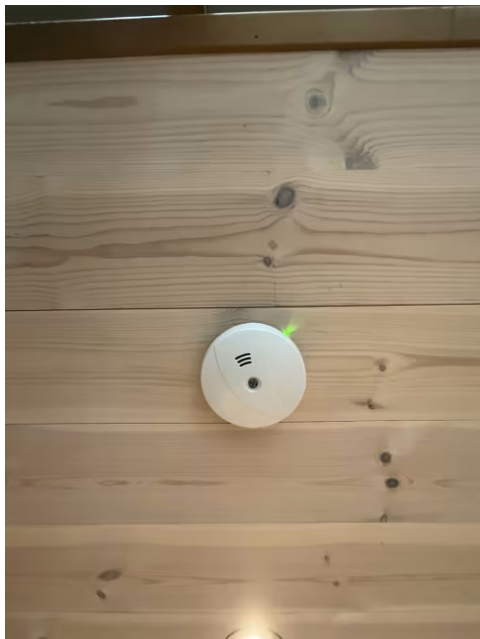
Viser brannvarsler i himling.

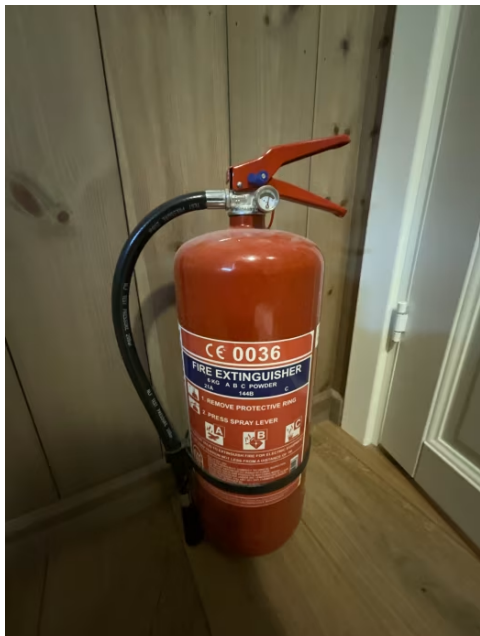
Viser brannslukningsapparat plassert bak dør på soverom.

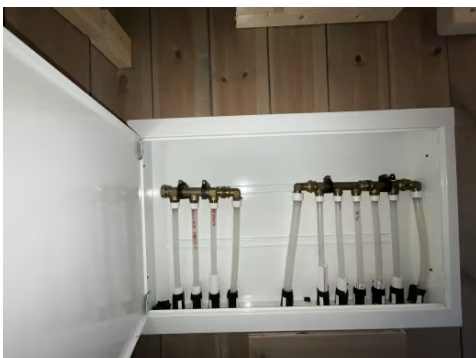
Type anlegg	Rør i rør system
<p>Privat vannanlegg. Vannrør med rør i rør system fra fordelerskap plassert i bod og frem til sanitærinstallasjoner på badetrom og kjøkken.</p> <p>Ikke påvist noen hovedstoppekran. Anbefaler ytterligere undersøkelser.</p>	
Er det utført arbeider på anlegget etter byggeår?	Ukjent
Er det etablert fordelerskap?	Ja

Er det manglende vannstoppesystem i tilknytning til, eller manglende avrenning til sluk/avløp fra fordelerskap?	Nei
Har vannrør nådd en alder som gir økt risiko for skader eller følgeskader?	Nei
Er det manglende isolering av vannrør hvor det er risiko for frost eller kondens?	Nei
Er det registrert tegn til lekkasjer eller skader på vannrør?	Nei
Er det redusert vanntrykk ved prøving av to tappesteder samtidig?	Nei
Er det manglende tilgjengelighet til stoppekran?	Ja

Anbefaler ytterligere undersøkelser vedrørende hovedstoppekran.

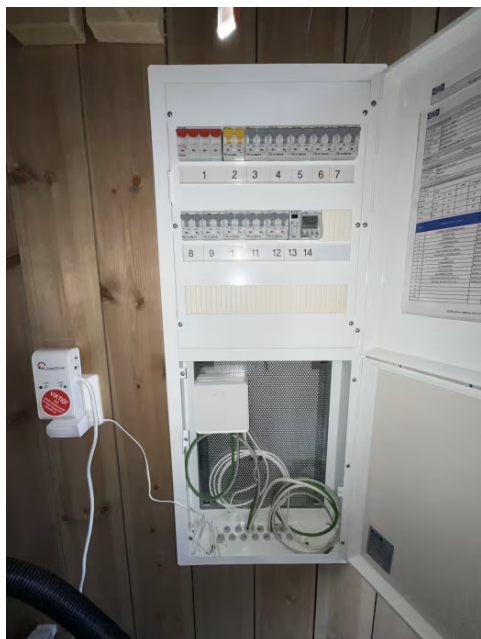
Viser sikringsskap plassert i bod med utvendig adkomst.

Det er registrert avvik fra Elvia på leiligheten. Registrerte avvik: Kjøkken

Eier opplyser om at avvik blir utbedret før salg.

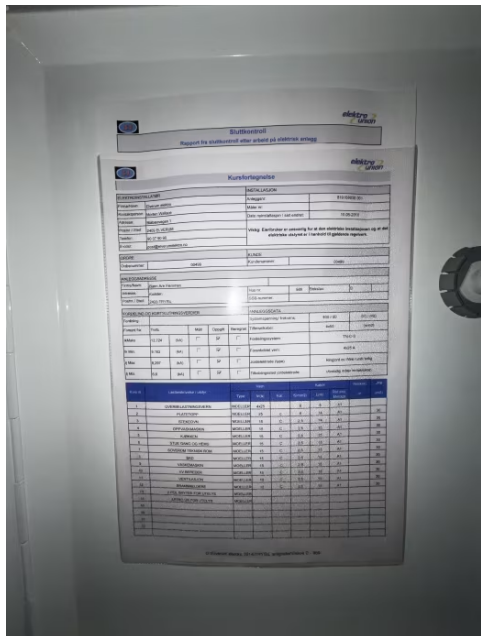
Viser kursfortegnelse.

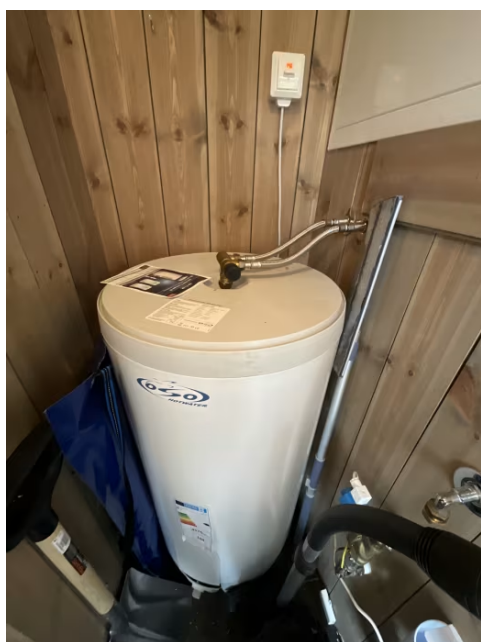
Viser varmtvannsbereder plassert i bod.

Ingen vesentlige avvik eller skader ble registrert.

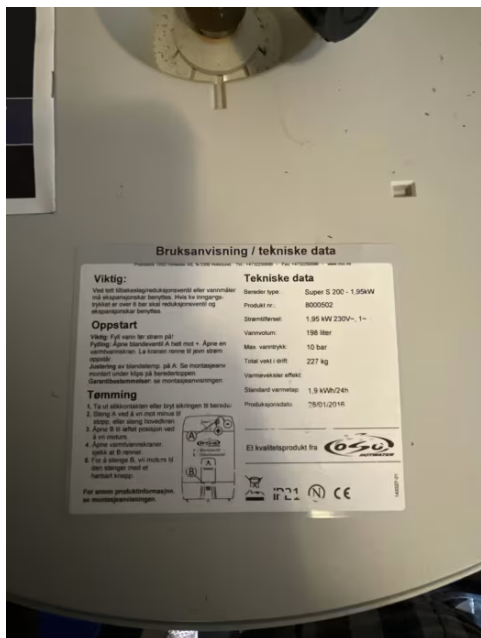
Viser teknisk data på bereder.

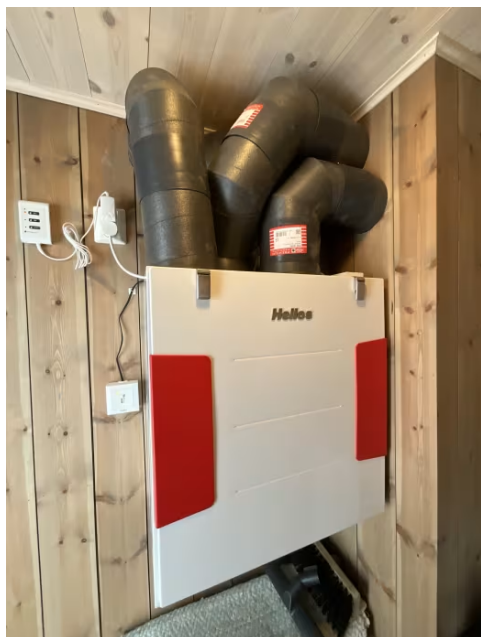
Viser ventilasjonsaggregat plassert i bod.

Filter er tilsmusset og bør skiftes. Service på ventilasjonsanlegget anbefales.

For å sikre et godt inneklima bør anlegg og kanaler rengjøres jevnlig. Filter bør byttes to ganger i året. Ventilasjonsaggregatet bør rengjøres en gang i året, og storrengjøringen av selve ventilasjonsanlegg- og kanaler bør ha en intervall på hvert fjerde år.

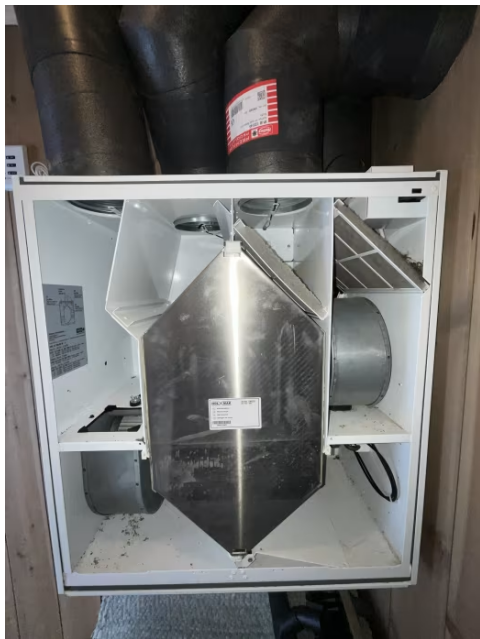
Viser ventilasjonsanlegg innvendig.

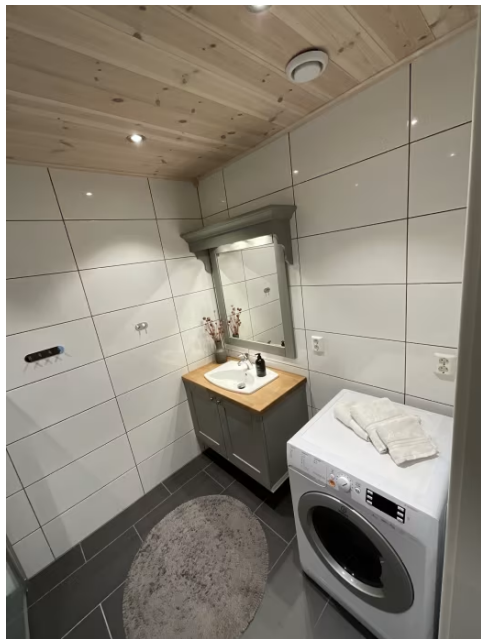
Viser baderomsinnredning og vaskemaskin.

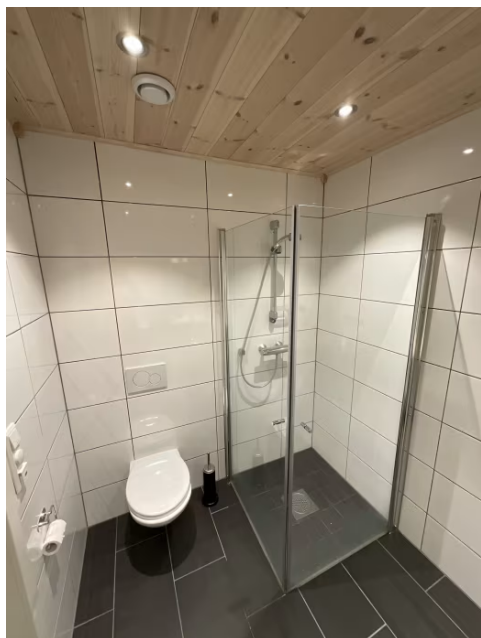
Viser vegghengt toalett med innebygget sistene og dusjsonen.

Er vindu eller dør plassert i våtsone (utsatt for vannsprut)?	Nei
Er det gjennomføringer i vegg/tak mot kald sone?	Nei
Er det registrert riss, sprekker i fuger, bom (hulrom) under flis?	Ja
Er det påvist tegn på sopp/råteskader/fuktskader på overflater eller skadedyr?	Nei
Er det registrert knirk i gulvet?	Ikke aktuelt (gjelder ikke flislagt gulv)
