# Tilstandsrapport

📍 Trondheimsvegen - Kløfta 20, 2040 KLØFTA

# gnr. 29, bnr. 331

Befaringsdato: 22.10.2024

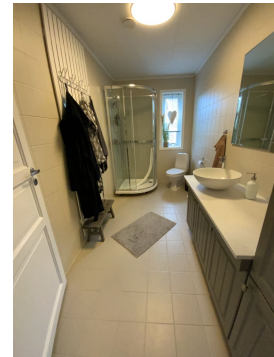
### 1. ETASJE > BAD

Flislagt bad med varme i gulvet. Servant på underskap, speil, belysning, klosett, dusj med dusjvegger i herdet glass.

Eldre bad fra opprinnelig før 1997. Ingen dokumentasjon på badets oppføring foreligger. Gjenværende forventet levetid ansees som utgått det kommende oppussing på kort sikt er påregnelig.

#### ! TG 2 Overflater vegger og himling

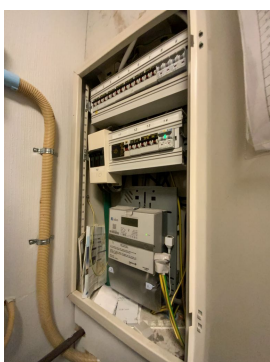
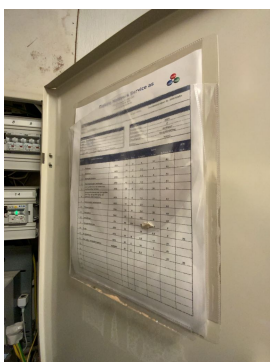
Tg er gitt på grunnlagt av utført sikkerhetsvurdering av anlegget samt ferdigstilt el-sjekk i 2023.
