Trondheimsvegen - Kløfta 20, 2040 KLØFTA

**KLØFTA - Familievennlig enebolig  
med attraktiv beliggenhet -  
Oppgradert - Kort vei til skole/bhg  
- Garasje - Hage**

# Tilstandsrapport

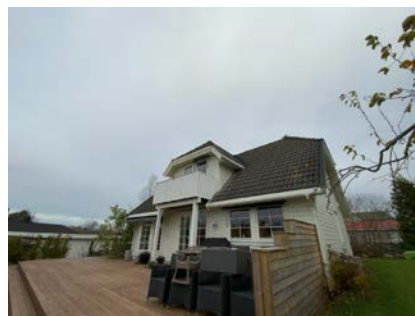
Besiktigelse av taktekke.

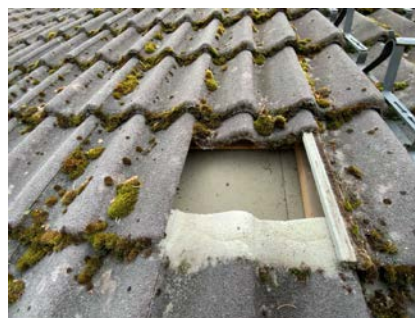
Kontroll av undertak.

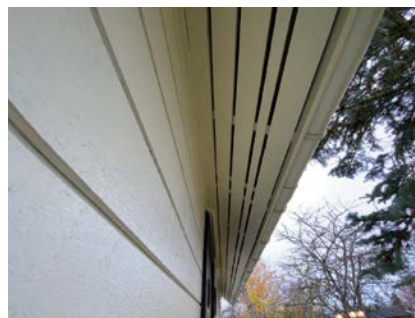
Synlige luftespalter i gesimskasse.

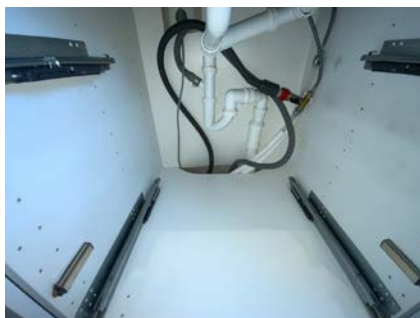
Besiktigelse av røropplegg.
