Tilstandsrapport

Enebolig

Mørkveien 171, 1816 SKIPTVET

Befaringsdato: 06.01.2026

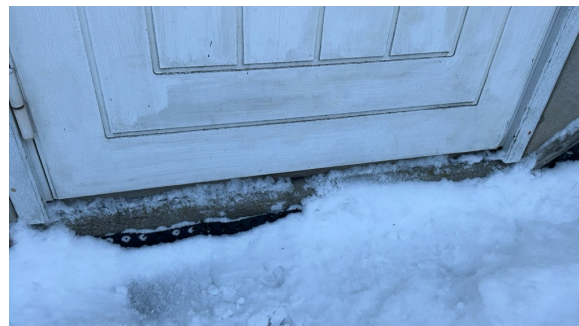
Dør mangler beslag under terskel.

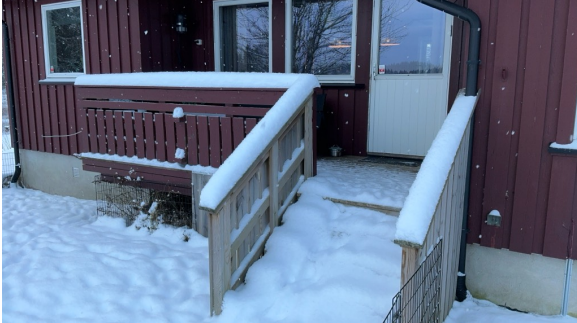
- Det bør foretas nærmere undersøkelser av balkong/terrasser når den er snøfri.

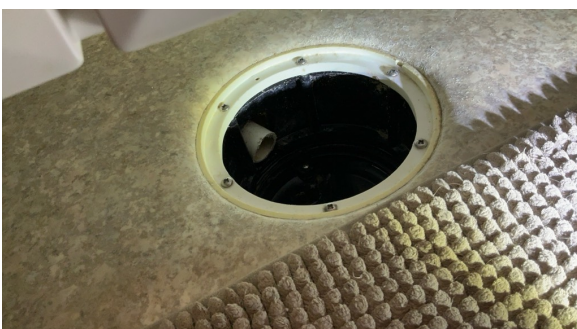
- Våtrommets tettesjikt/membran står foran utbedring/utskiftning.
- Eldre sluk av plast er ofte utsatt for lekkasjer og særlig i overganger. Eventuelle lekkasjer kan medføre fuktskader på tilliggende konstruksjoner.

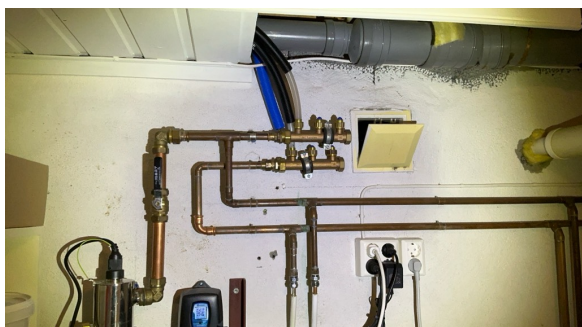
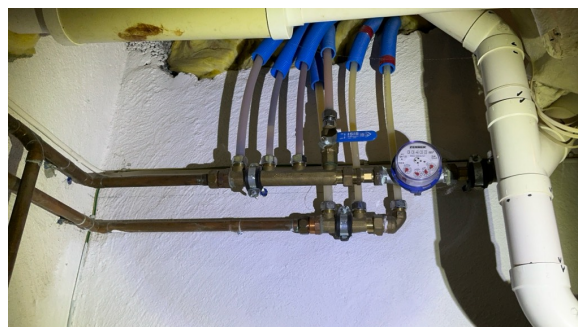
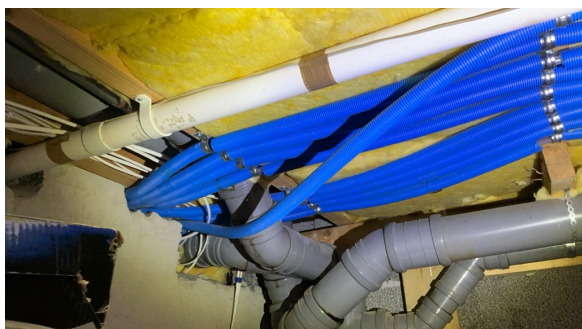
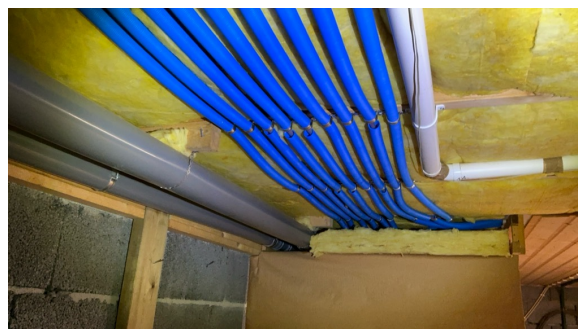
TG 1 Vannledninger

Innvendige vannledninger er av plast (rør i rør) og kobber. Arbeid til nytt kjøkken og toalett er utført på dugnad av fagmann.

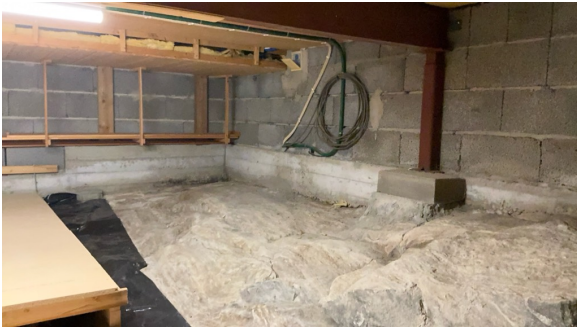
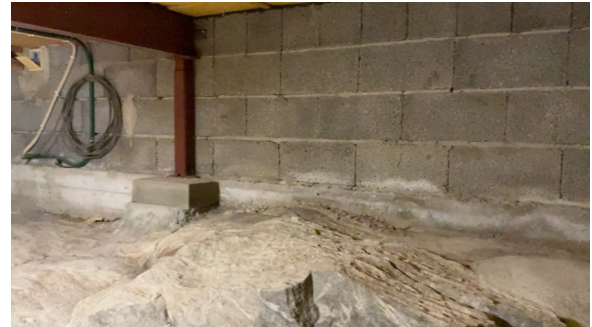
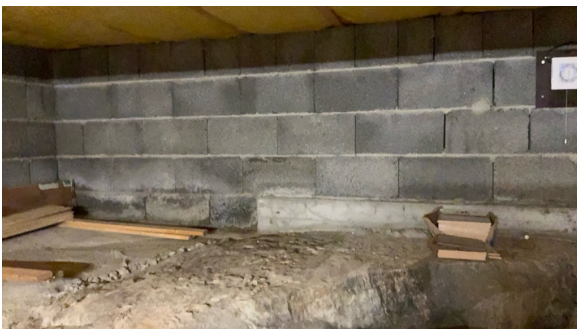
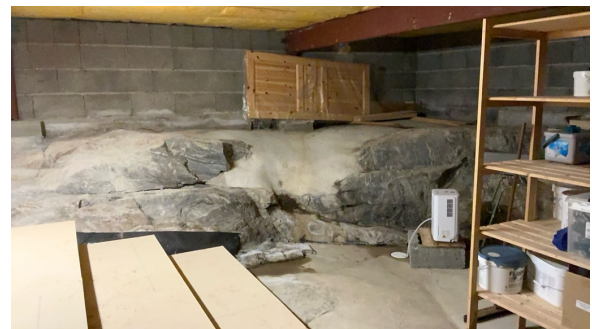
Bygningen har grunnmur i lettklinkerblokker. Det er stripefundamenter av betong under grunnmur. Det er registrert sprekkdannelser på to vegger i overgang gulv og vegg i teknisk rom.
