# Tilstandsrapport

📍 Alvevegen 1, 2212 KONGSVINGER

# gnr. 49, bnr. 118

Oppdragsnr.: 14382-1772

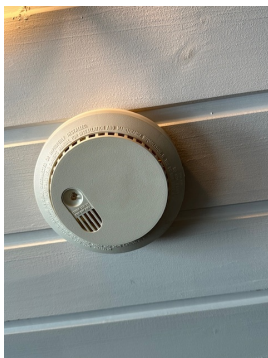
Brannslukker og røykvarslere i leiligheten.
