# Froland verk - Enebolig på stor utsiktstomt. Garasje med godkjent leilighet i loftsetasje.

Velkommen til Haugås 39!

Befaringsdato: 03.03.2026

Rapportdato: 05.03.2026

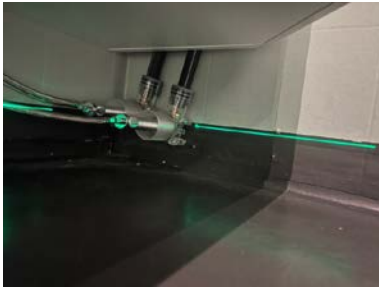
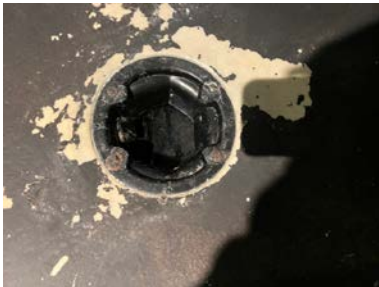
### TG 2 Tilliggende konstruksjoner våtrom

- Hulltaking er ikke foretatt da det allerede er påvist andre avvik i våtsonen.
- Det er påvist andre avvik:

-Våtrom er under terreng, det er påvist indikasjoner på fuktinntrenging i grunnmur i tilstøtende bod. Det er derfor vurdert at det er risiko for liknende forhold bak utført veggkonstruksjon i rom.

- Rom under terreng er normal å regne som en risikokonstruksjon med tanke på fuktskader. Inntrenging av fukt skyldes normal sviktende utvendig drenering og fuktsikring av byggegrunn.

- Gjennomføre ytterligere undersøkelser og foreta utbedring av skade.
- Andre tiltak:
